# Asbestinventarisatetest

Kleersnijderslaan 33, 3500 Hasselt

Attestnummer : 20260122-000128.000

Uitgegeven op : 22.01.2026

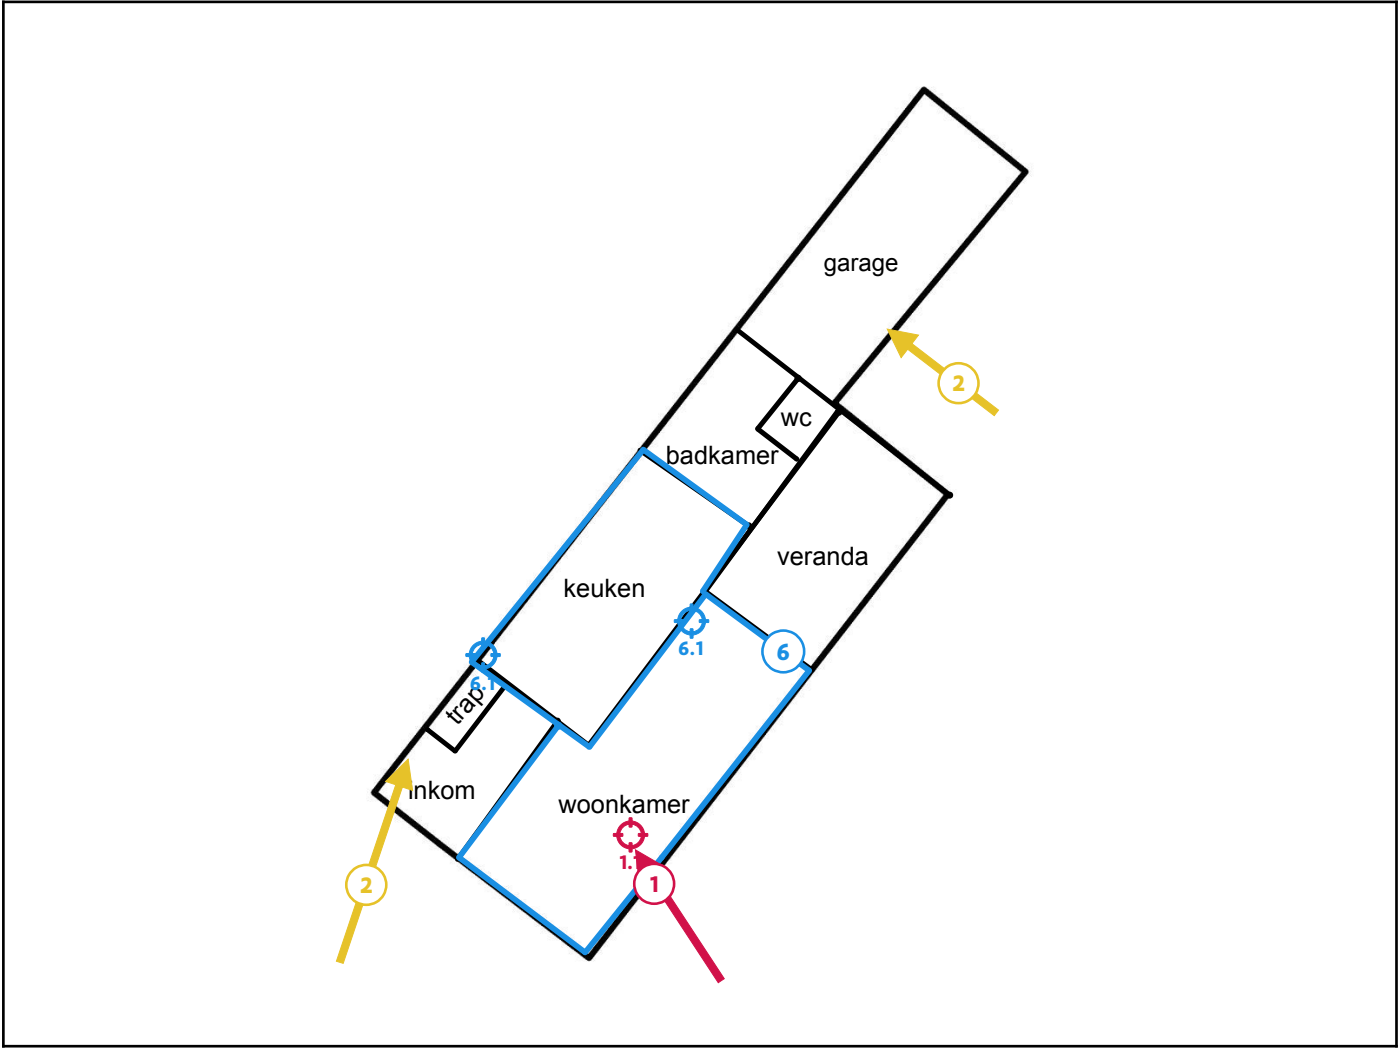
# Plan 1.2: V0

| Beschrijving | Type | Actie |
|---|---|---|
| 1. Kachelkoord | Asbestmateriaal | Dringend verwijderen |
| 2. Bakeliete elektrische infrastructuur | Asbestmateriaal | Zorgvuldig beheren |

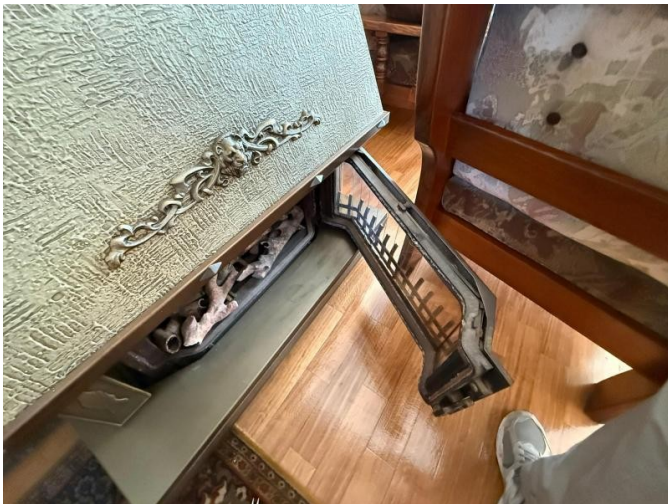
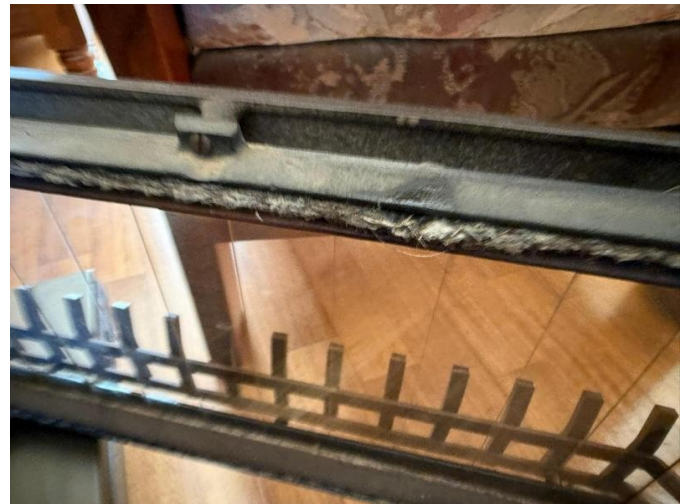
| Fiche 1: Kachelkoord..... | 19 |

**Dringend verwijderen**

| Eindbeoordeling materiaalrisico | Hoog materiaalrisico en/of hoge kans op vezelvrijgave |

| Gebondenheid | Categorie 3: niet-hechtgebonden met weinig of geen matrix |
| Asbestsoort (vezeltype) | Alleen chrysotiel |
| Asbestconcentratie | Hoog ( $\geq 50\%$ ) |
| Afschermingsgraad van het gehele materiaal | Geheel of deels (ook) vrij aan binnenluchtstromen |
| Toestand van het materiaal | Matig beschadigd, matig verweerd |

| # | Type | Referentie | Resultaat |
|---|---|---|---|
| 1.1 | Puntmonster | ST 4 | Chrysotiel |

| Beschrijving | Kachelkoord |

- Verwijder dit asbestmateriaal zo snel mogelijk. Volg de toestand goed op.

Maak het materiaal licht vochtig

Gebruik enkel manueel gereedschap

Vermijd breken of beschadigen

Verpak het onmiddellijk na verwijdering

Als het materiaal niet intact kan blijven, schakel een erkend asbestverwijderaar in.

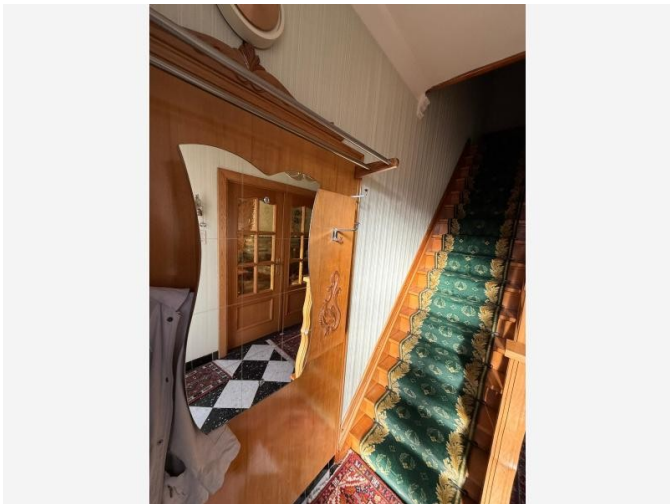
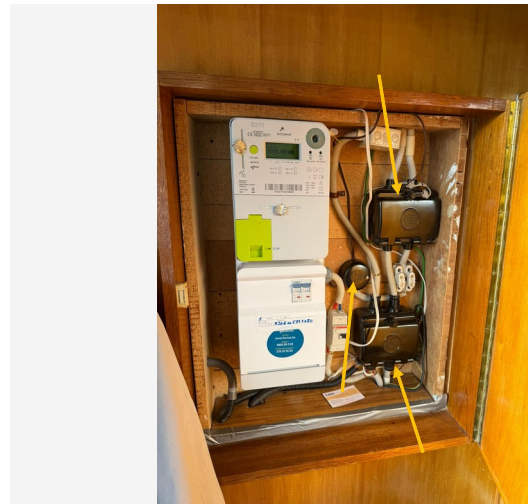
| Fiche 2: Bakeliete elektrische infrastructuur..... | 23 |

Zorgvuldig beheren

| Eindbeoordeling materiaalisico | Laag materiaalisico en/of verlaagde kans op vezelvrijgave |

| Gebondenheid | Categorie 1: hechtgebonden in oorsprong |
| Asbestsoort (vezeltype) | Crocidoliet aanwezig |
| Asbestconcentratie | Laag (< 50%) |
| Toestand van het materiaal | Onbeschadigd, niet verweerd |

| Beschrijving | Bakelite elektrische infrastructuur |

- Zorg voor een veilig beheer. Vermijd het beschadigen van het asbestmateriaal. Controleer de toestand jaarlijks op wijzigingen.

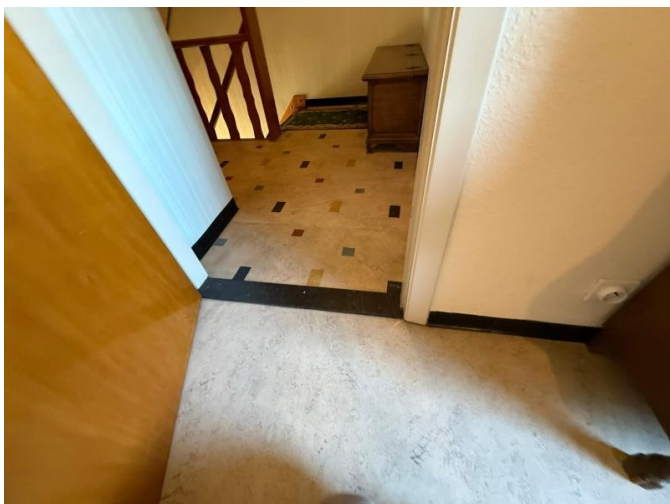
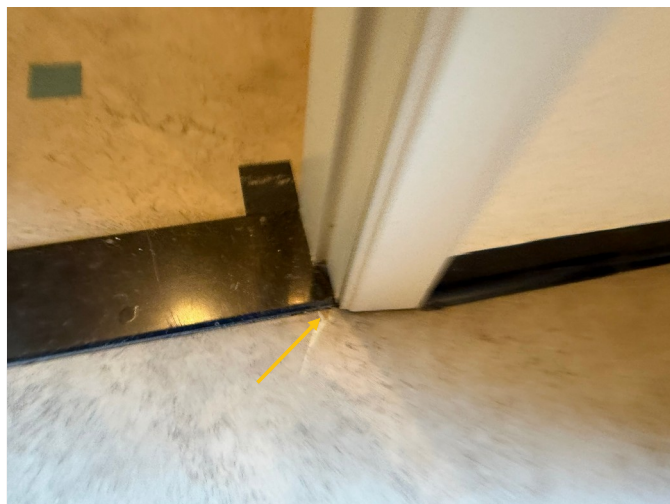
## Fiche 3: Vloerzeil kamers V1

Geen asbest

| # | Type | Referentie | Resultaat |
|---|---|---|---|
| 3.1 | Puntmonster | ST 6 | Geen asbest |

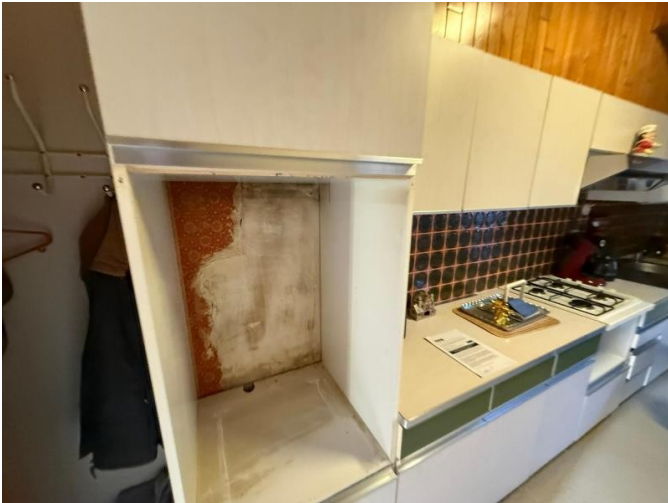
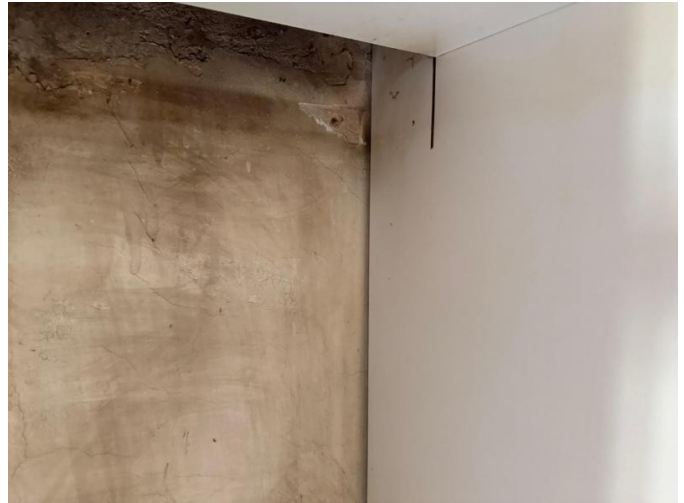
## Fiche 4: Pleisterwerk muren

Geen asbest

| # | Type | Referentie | Resultaat |
|---|---|---|---|
| 4.1 | Mengmonster | ST 1 | Geen asbest |

| Opmerking | Staal genomen in traphal, keuken en slaapkamer.<br>Geen pw aanwezig in de stookplaats. |

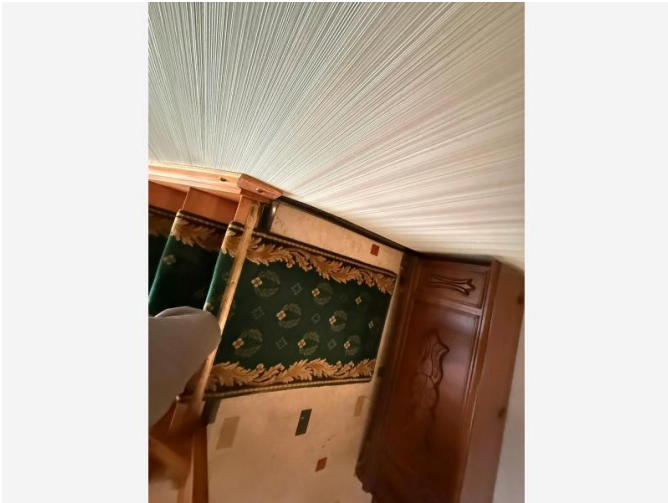
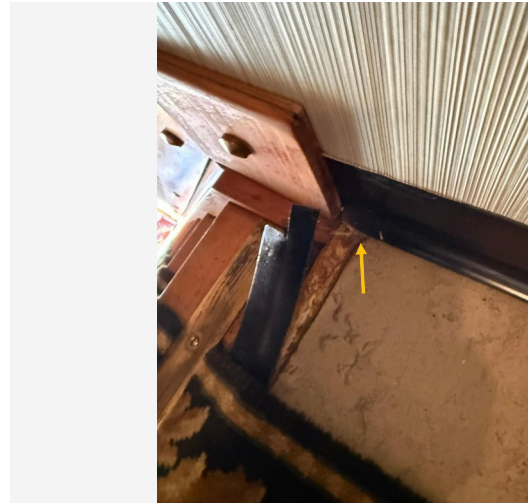
## Fiche 5: Vloerzeil gang V1

Geen asbest

| # | Type | Referentie | Resultaat |
|---|---|---|---|
| 5.1 | Puntmonster | ST 5 | Geen asbest |

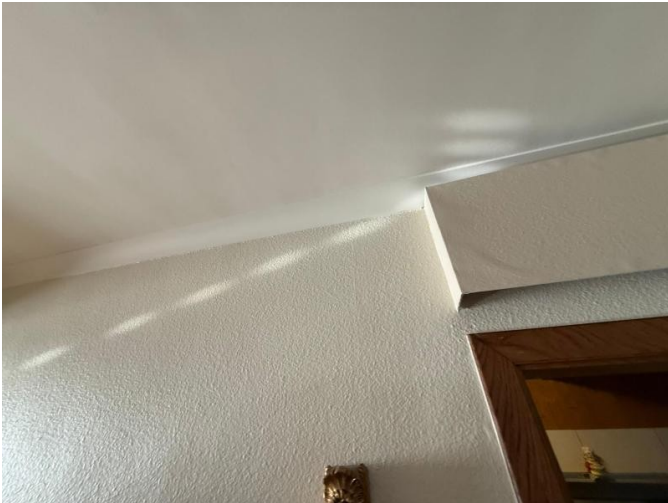
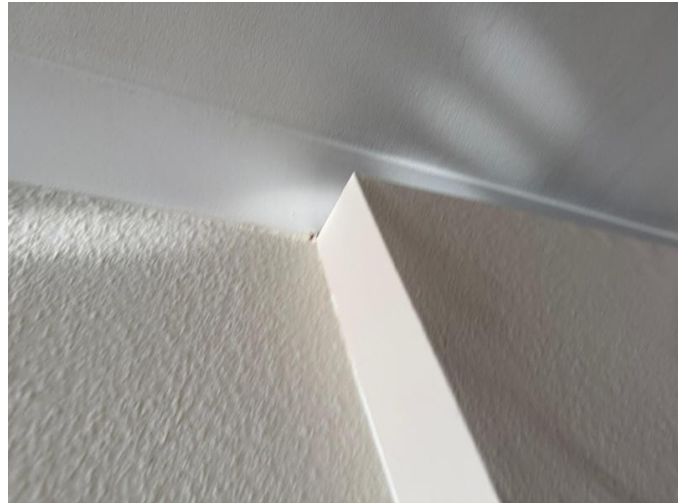
## Fiche 6: Lambrisering

Geen asbest

| # | Type | Referentie | Resultaat |
|---|---|---|---|
| 6.1 | Mengmonster | ST 3 | Geen asbest |

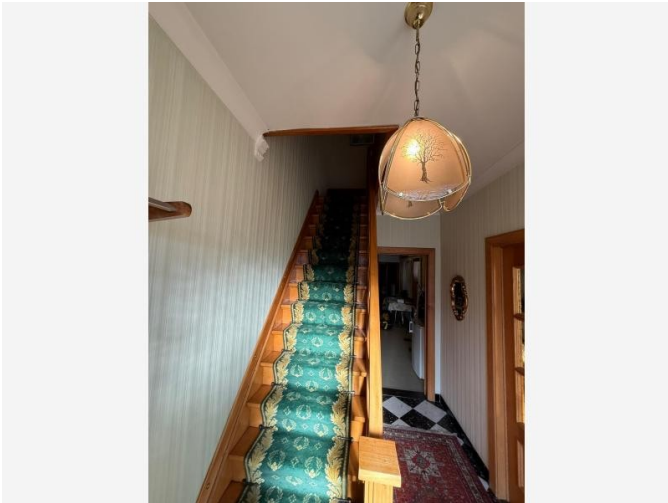
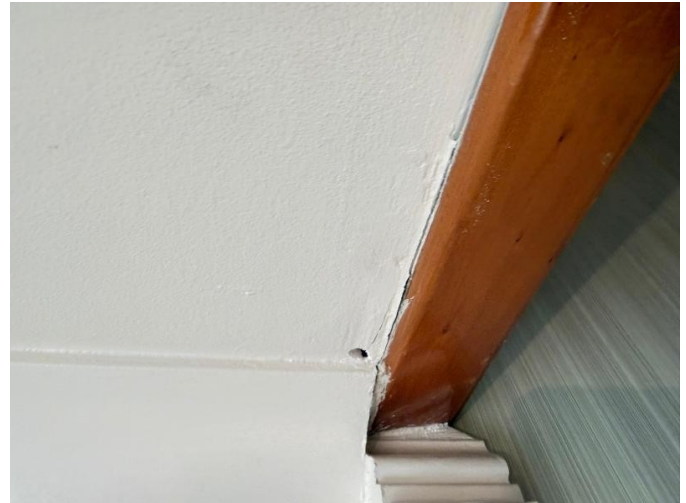
## Fiche 7: Pleisterwerk plafond

Geen asbest

| # | Type | Referentie | Resultaat |
|---|---|---|---|
| 7.1 | Mengmonster | ST 2 | Geen asbest |

| Opmerking | Staal genomen in traphal, keuken en woonkamer.<br>Geen pw aanwezig in de stookplaats. |

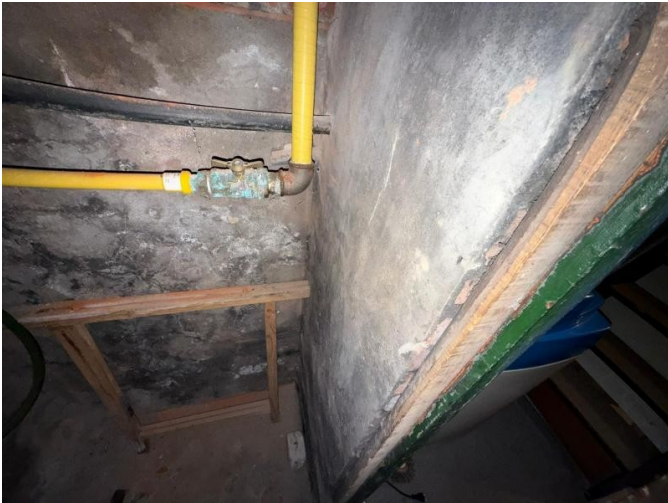
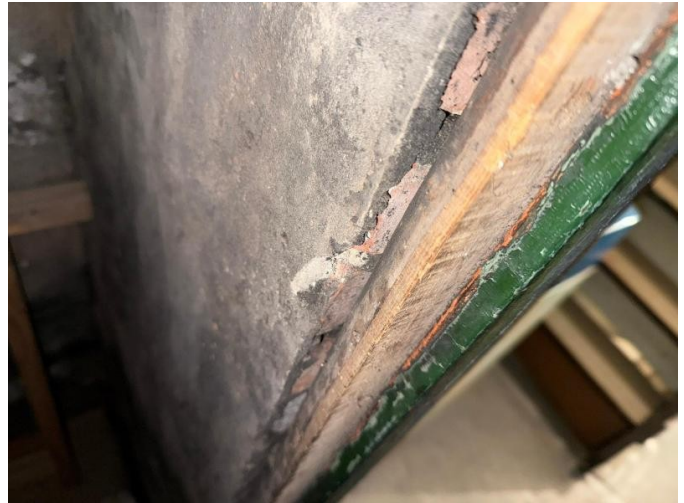
## Fiche 8: Cementering

Geen asbest

| # | Type | Referentie | Resultaat |
|---|---|---|---|
| 8.1 | Mengmonster | ST 7 | Geen asbest |

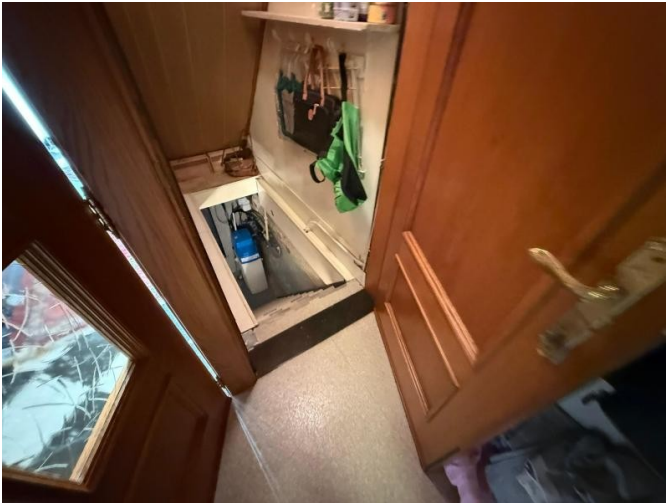
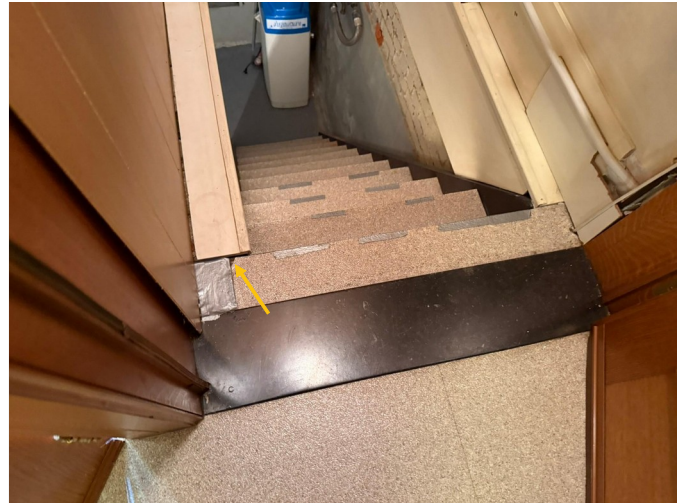
## Fiche 9: Vloerzeil gelijkvloers

Geen asbest

| # | Type | Referentie | Resultaat |
|---|---|---|---|
| 9.1 | Puntmonster | ST 9 | Geen asbest |

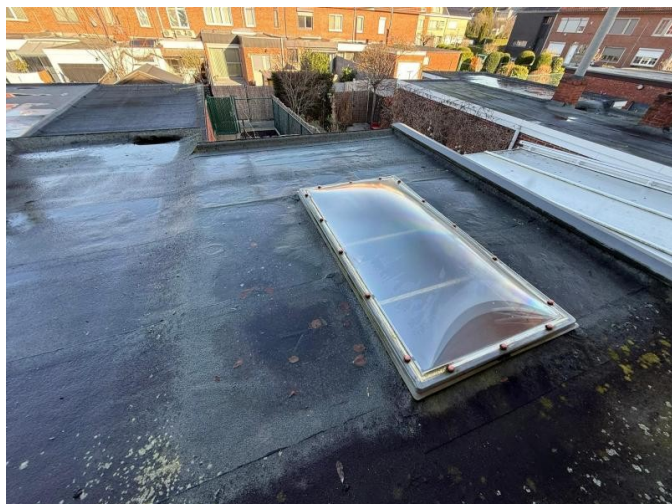
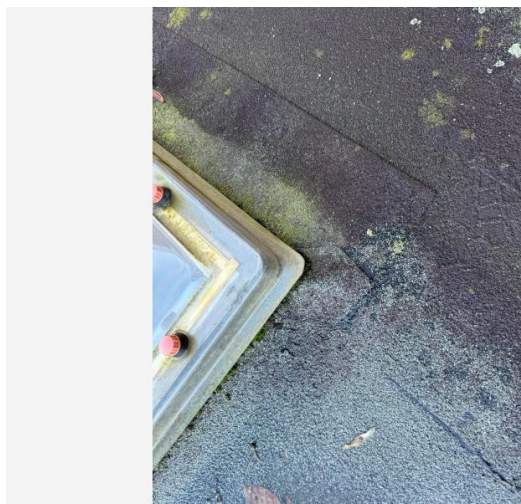
## Fiche 10: Roofing

Geen asbest

| # | Type | Referentie | Resultaat |
|---|---|---|---|
| 10.1 | Puntmonster | ST 8 | Geen asbest |

| Opmerking | Om gevolgschade en lekkages te voorkomen en niet destructief te werk te gaan, is alleen de toplaag bemonsterd. We kunnen geen uitspraak doen over de onderliggende lagen. Bij renovatie of sloop dient er een destructief onderzoek uitgevoerd te worden van de roofing. |

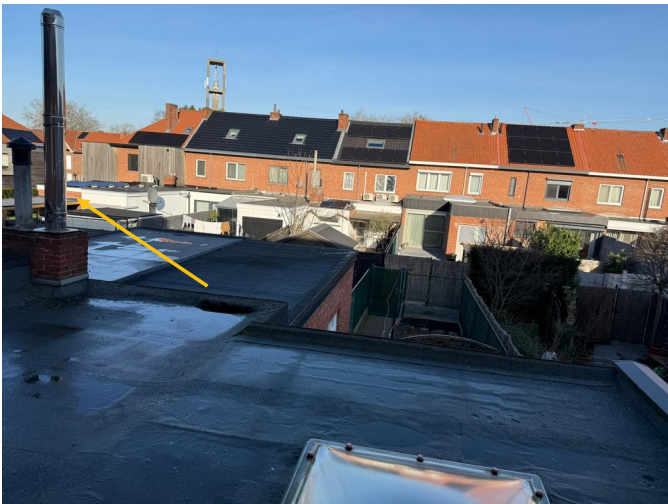
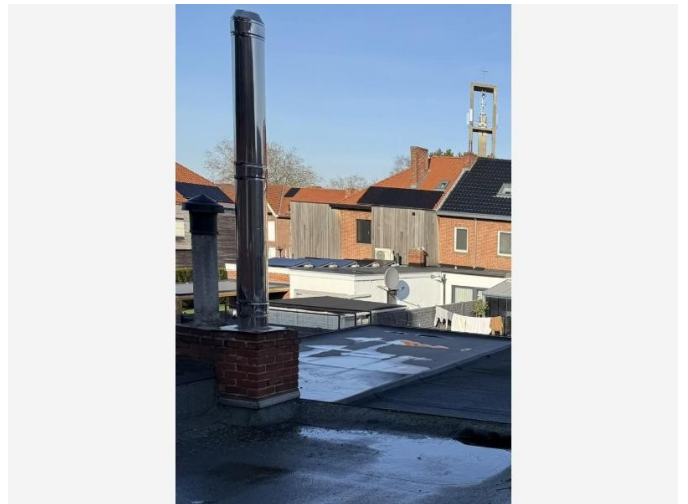
## Fiche 13: Rookgaskanaal: niet asbestverdacht

| Beschrijving | Notitie | Terug te vinden op plannen |
|---|---|---|
| Fiche 13: Rookgaskanaal: niet asbestverdacht | Het rookgaskanaal wat zichtbaar is, bestaat uit een niet asbest verdacht materiaal. | - |
