Asbestinventarisatetest

Weggevoerdenstraat 19, 3500 Hasselt

Attestnummer : 20240411-000122.000

Niet-asbestveilig

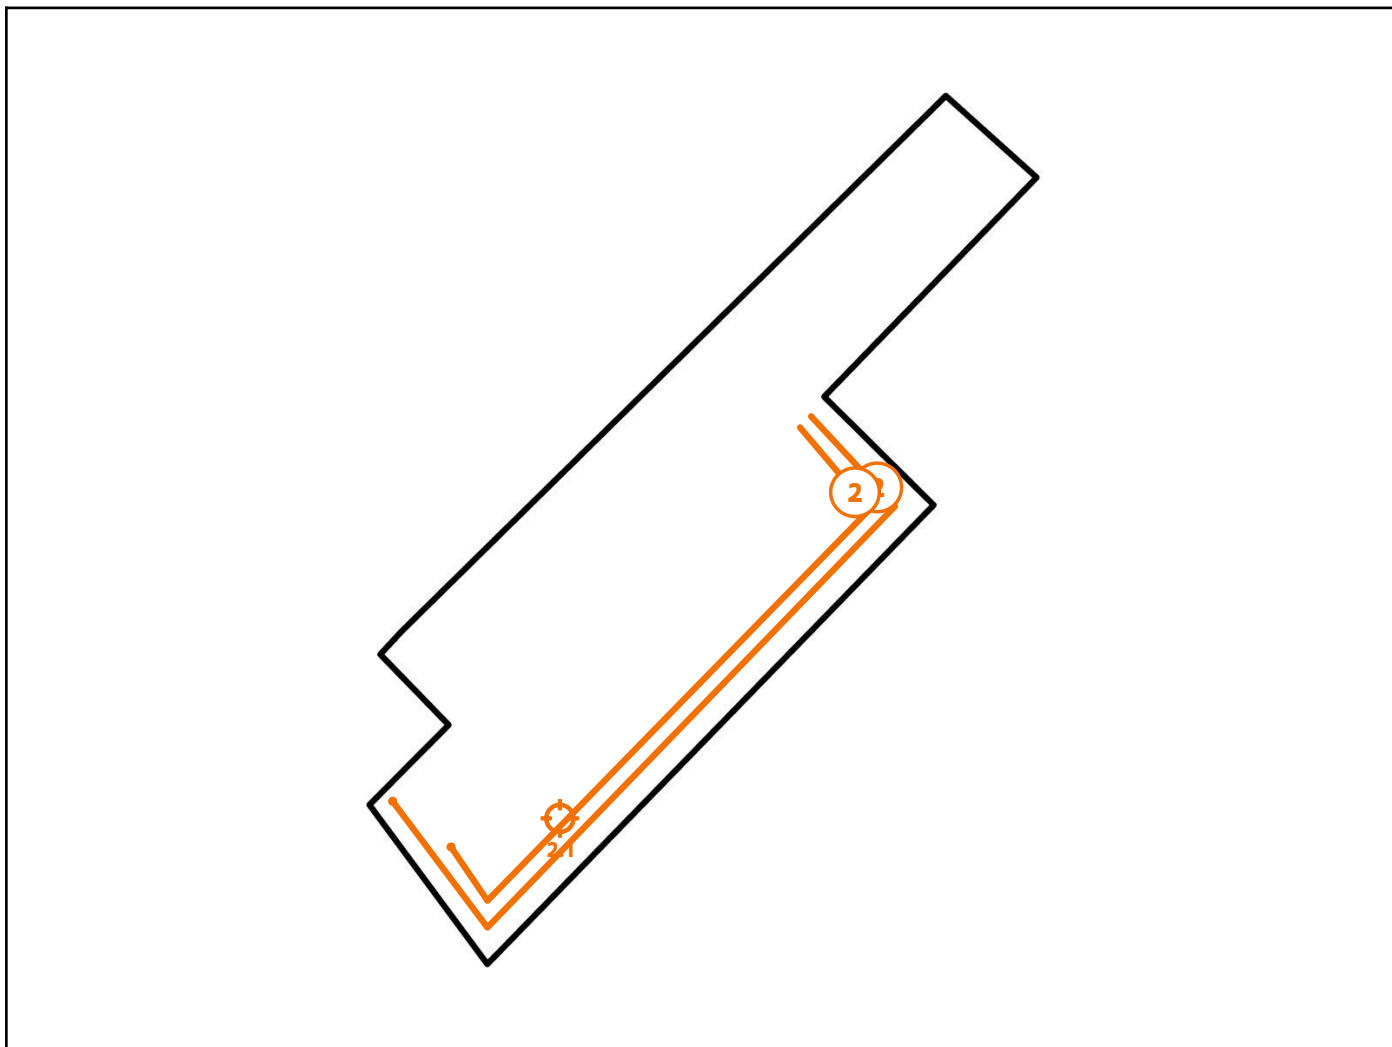
Plan 1.1: Kelder

Beschrijving	Type	Actie
2. Leidingisolatie kelder	Asbestmateriaal	Verwijderen
2.1 Code: 03	Mengmonster	-

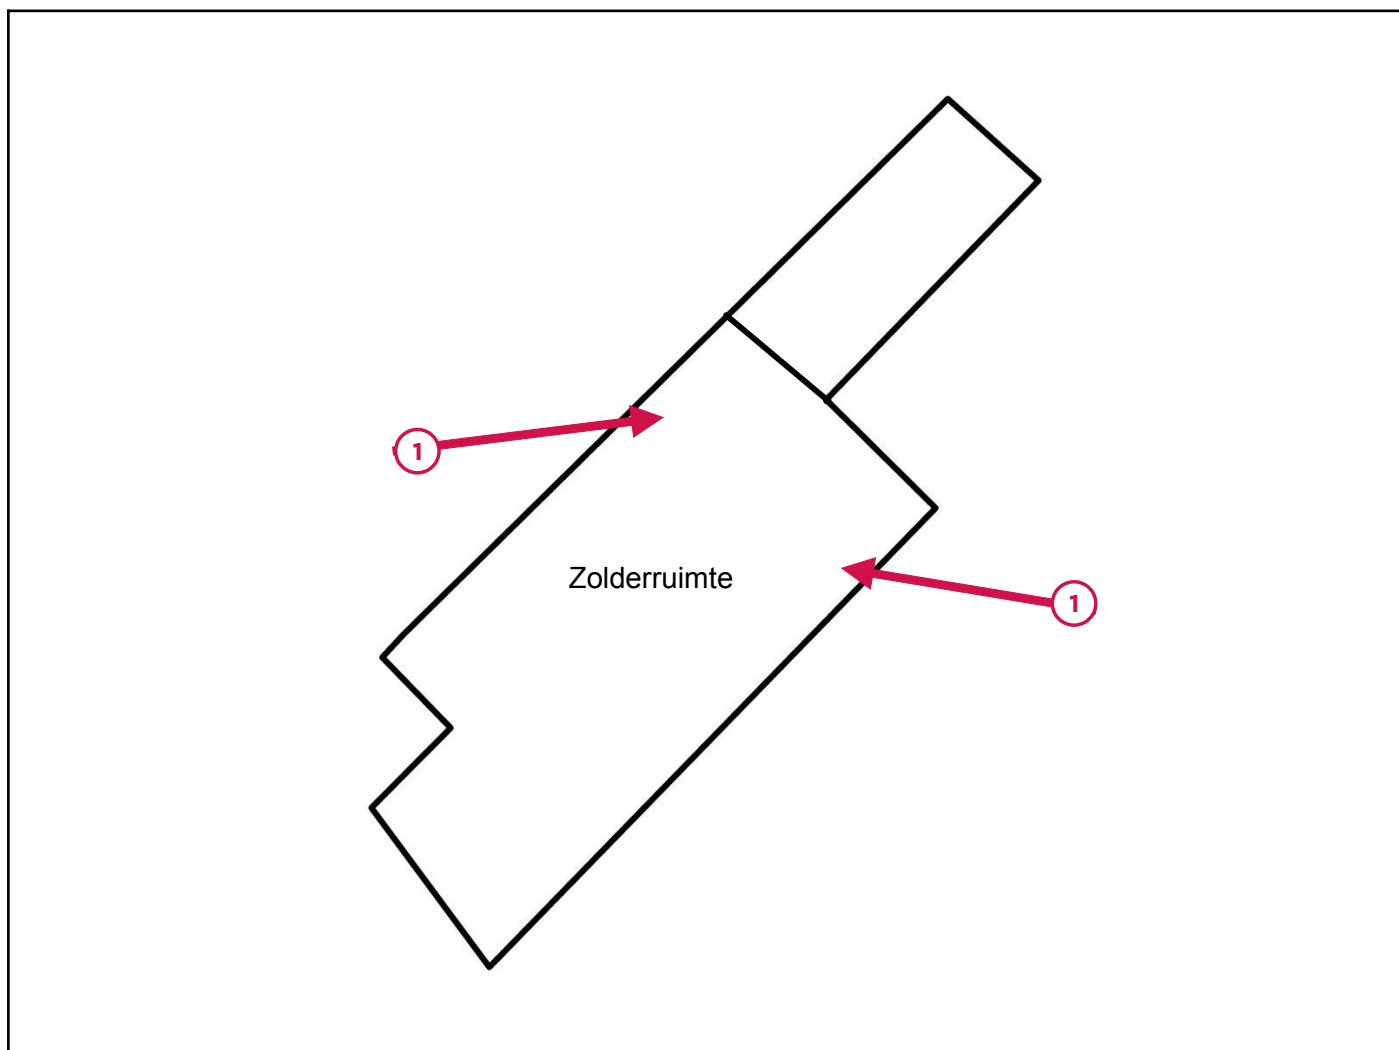
Plan 1.3: Zolder

Beschrijving	Type	Actie
1. afval leien zolder	Asbestmateriaal	Dringend verwijderen

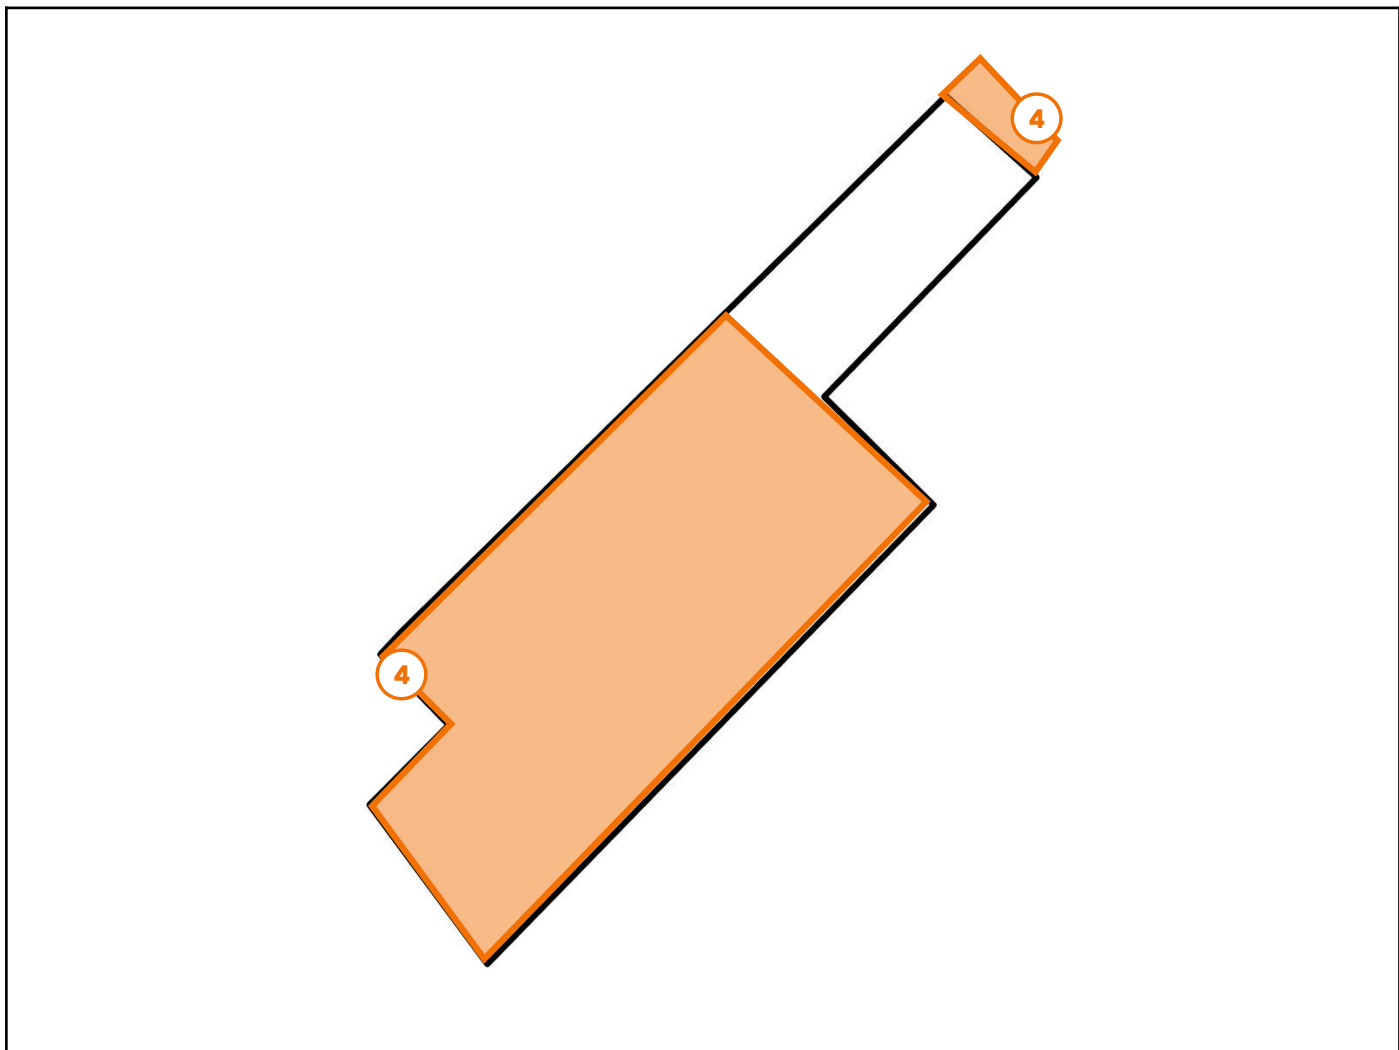
Plan 1.4: Dak

Beschrijving	Type	Actie
4. Leien Dak	Asbestmateriaal	Verwijderen

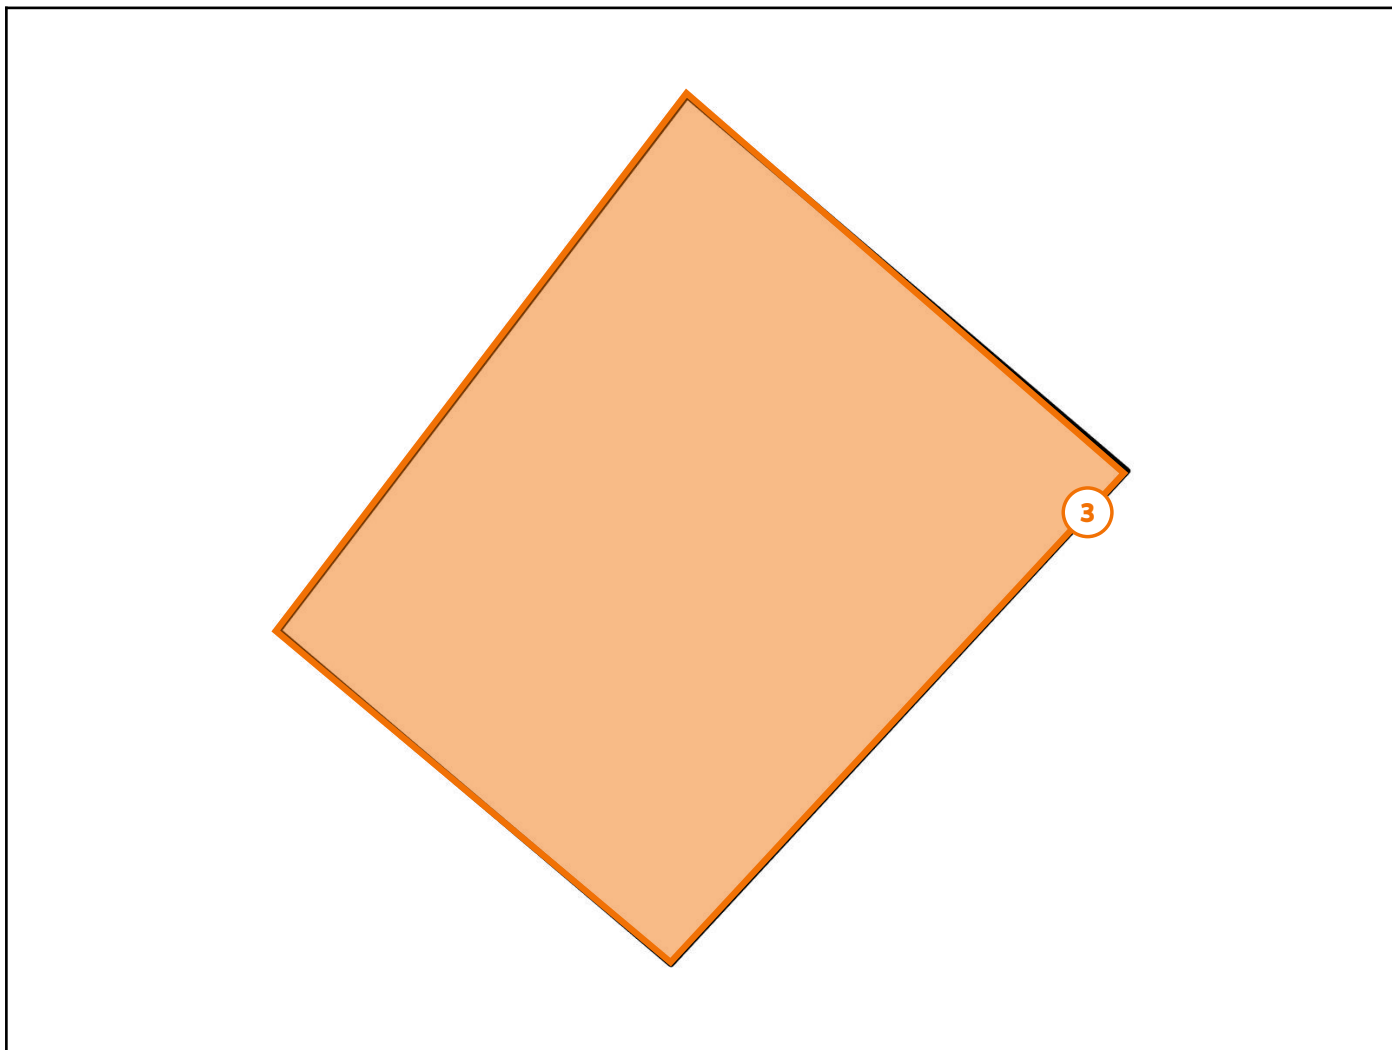
Plan 2.1: Tuinhuis plan

Beschrijving	Type	Actie
3. Golfplaten tuinhuis	Asbestmateriaal	Verwijderen

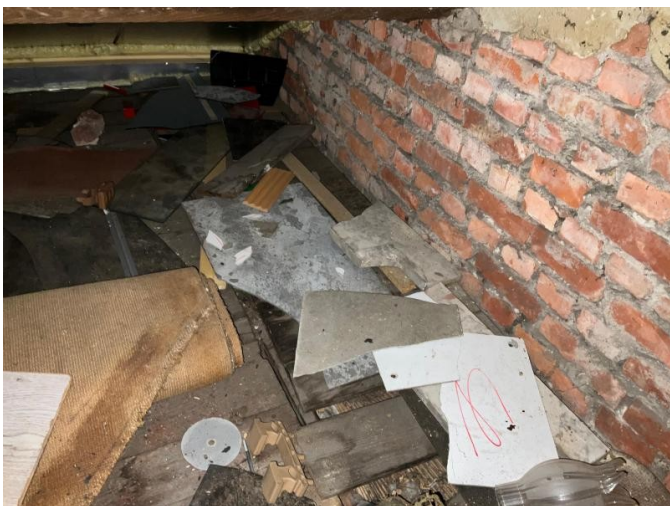
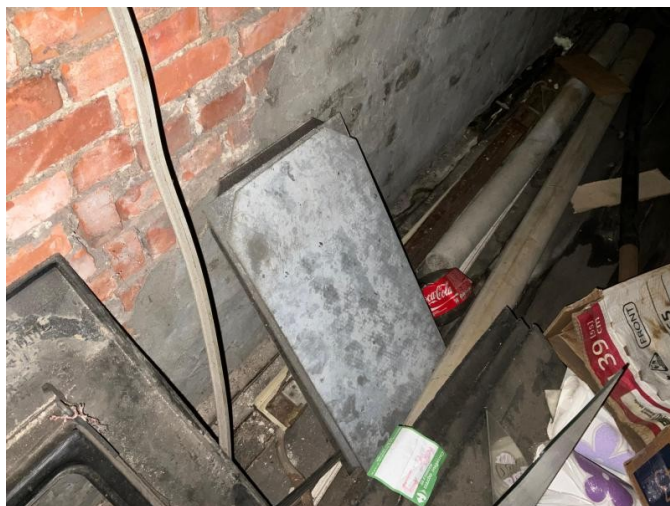
Fiche 1: afval leien zolder

Asbestmateriaal - afvalstof

Het asbestmateriaal valt onder de mijlpaal van 2040.

Dringend verwijderen

Beschrijving	afval leien zolder
Type afvalstof	Betreft stock-voorraad of gedemonteerde asbestmaterialen
Aanwezige resten	Reststock leien
Omgeving	Binnen
Primaire drager	Schuin dak
Asbestmaterialen	<ul style="list-style-type: none">Dak- en gevelbekleding - Lei, shingle
Bindmiddel van asbestmateriaal	Cement
Gebondenheid op basis van bindmiddel	Hecht
Hoeveelheid (gewicht - aantal)	<ul style="list-style-type: none">5,00 kg - 1 stuk
Totaal gewicht	5,00 kg
Eenvoudig bereikbaar	Ja
Identificatiemethode	Vaststelling zonder monsternamen

- Verwijder het asbestafval.

- Eenvoudige handelingen: mag via doe-het-zelf of door werknemer(s) met opleidingsattest eenvoudige handelingen
<https://ovam.vlaanderen.be/wie-mag-wat-verwijderen>

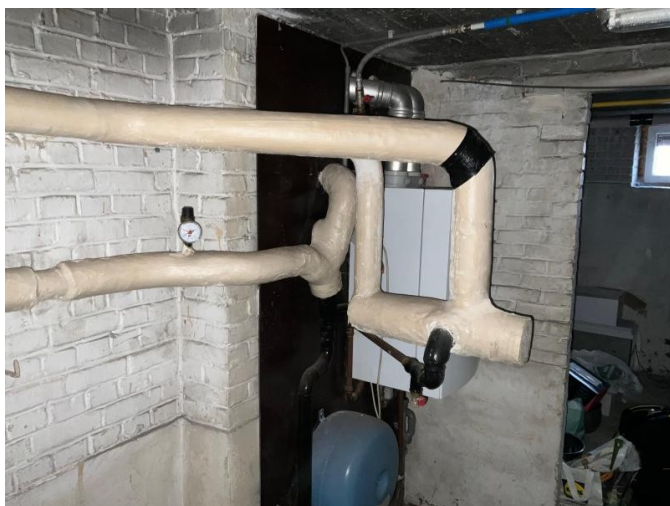
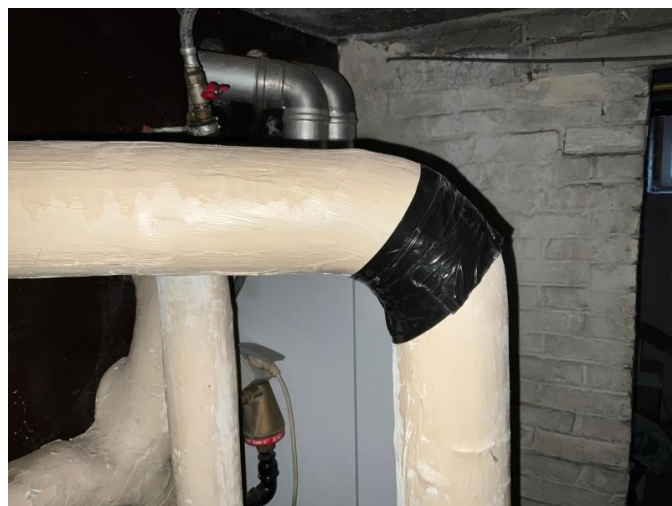
Het asbestmateriaal valt onder de mijlpaal van 2034.

Verwijderen

Eindbeoordeling materiaalrisico	Verhoogd materiaalrisico en/of verhoogde kans op vezelvrijgave
---------------------------------	--

Gebondenheid	Categorie 2: niet-hechtgebonden met matrix
Asbestsoort (vezeltype)	Amfibool aanwezig, uitgezonderd crocidoliet
Asbestconcentratie	Laag (< 50%)
Afschermingsgraad van het gehele materiaal	Geheel of deels (ook) vrij aan de binnenlucht
Toestand van het materiaal	Licht beschadigd, licht verweerd. Intact materiaal type Pical – asbestboard of categorie III 'gebondenheid'

#	Type	Referentie	Resultaat
2.1	Mengmonster	03	Amosiet

Beschrijving	Leidingisolatie kelder
Omgeving	Binnen
Primaire drager	HVAC infrastructuur en uitrusting
Asbestmateriaal	In-situ afwerkingslagen - Thermische isolatie
Bindmiddel van asbestmateriaal	Gips - kalk
Gebondenheid op basis van bindmiddel	Niet-hechtgebonden
Hoeveelheid (lengte - omtrek - dikte - aantal)	<ul style="list-style-type: none">• 25,00 m - 30,00 cm - 4,00 cm - 1 stuk

- Zorg voor een veilig beheer en verwijder dit asbestmateriaal wanneer het bij werken eenvoudig bereikbaar wordt. Controleer de toestand jaarlijks op wijzigingen.

- Hermetische zone (erkend asbestverwijderaar)
<https://ovam.vlaanderen.be/wie-mag-wat-verwijderen>

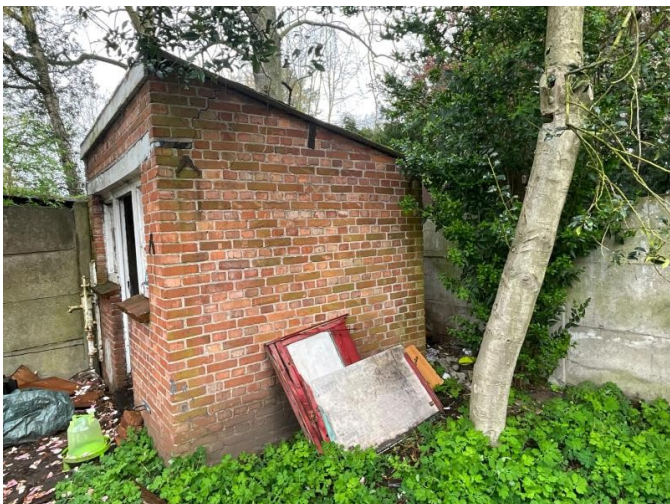
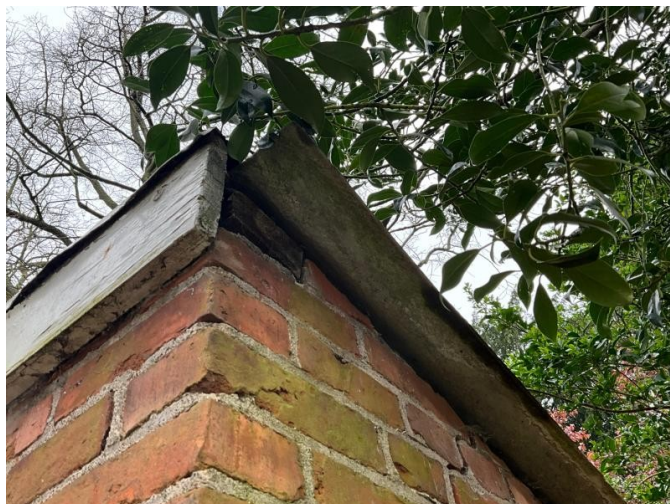
Het asbestmateriaal valt onder de mijlpaal van 2034.

Verwijderen

Eindbeoordeling materiaalrisico	Verhoogd materiaalrisico en/of verhoogde kans op vezelvrijgave
---------------------------------	--

Gebondenheid	Categorie 1: hechtgebonden in oorsprong
Asbestsoort (vezeltype)	Alleen chrysotiel
Asbestconcentratie	Laag (< 50%)
Afschermingsgraad van het gehele materiaal	Geheel of deels vrij aan de buitenlucht
Toestand van het materiaal	Zwaar beschadigd, zwaar verweerd

Beschrijving	Golfplaten tuinhuis
Omgeving	Buiten
Primaire drager	Schuin dak
Asbestmateriaal	Dak- en gevelbekleding - Golfplaat
Bindmiddel van asbestmateriaal	Cement
Gebondenheid op basis van bindmiddel	Hecht
Hoeveelheid (oppervlakte - aantal)	• 10,00 m ² - 1 stuk
Totale oppervlakte	10,00 m ²
Eenvoudig bereikbaar	Ja
Bevestigingswijze	• Geschroefd
Identificatiemethode	Vaststelling zonder monsternamen

- Verwijder dit asbestmateriaal zo snel mogelijk. Volg de toestand goed op.

- Eenvoudige handelingen: mag via doe-het-zelf of door werknemer(s) met opleidingsattest eenvoudige handelingen
<https://ovam.vlaanderen.be/wie-mag-wat-verwijderen>

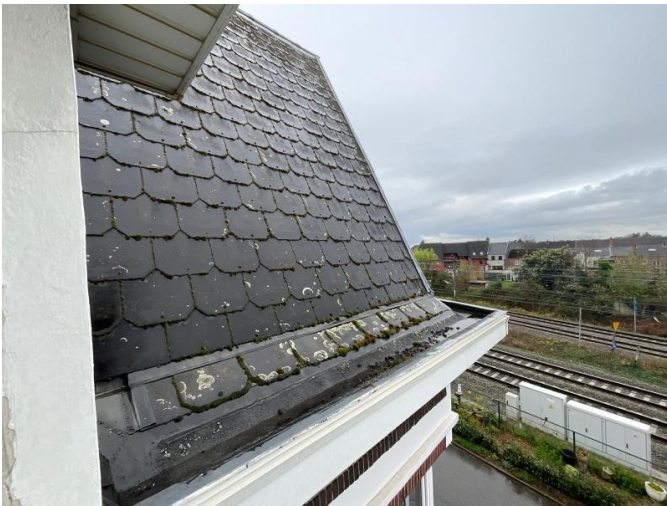
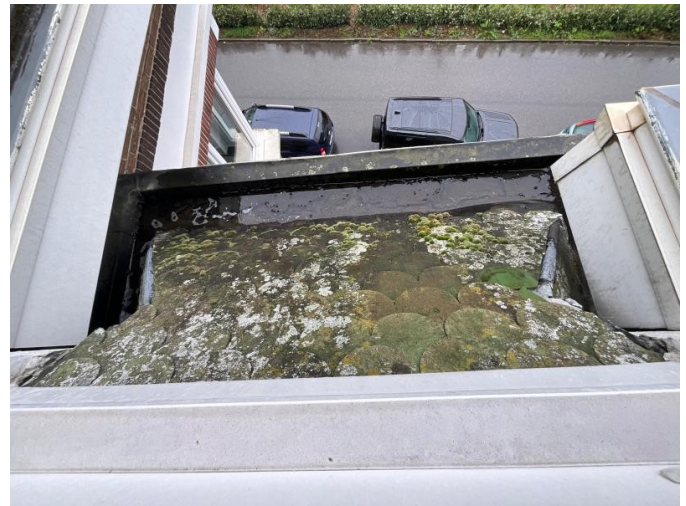
Het asbestmateriaal valt onder de mijlpaal van 2034.

Verwijderen

Eindbeoordeling materiaalrisico	Verhoogd materiaalrisico en/of verhoogde kans op vezelvrijgave
---------------------------------	--

Gebondenheid	Categorie 1: hechtgebonden in oorsprong
Asbestsoort (vezeltype)	Alleen chrysotiel
Asbestconcentratie	Laag (< 50%)
Afschermingsgraad van het gehele materiaal	Geheel of deels vrij aan de buitenlucht
Toestand van het materiaal	Matig beschadigd, matig verweerd

Beschrijving	Leien Dak
Omgeving	Buiten
Primaire drager	Schuin dak
Asbestmateriaal	Dak- en gevelbekleding - Lei, shingle
Bindmiddel van asbestmateriaal	Cement
Gebondenheid op basis van bindmiddel	Hecht
Hoeveelheid (oppervlakte - aantal)	• 100,00 m ² - 1 stuk
Totale oppervlakte	100,00 m ²
Eenvoudig bereikbaar	Ja

- Zorg voor een veilig beheer en verwijder dit asbestmateriaal wanneer het bij werken eenvoudig bereikbaar wordt. Controleer de toestand jaarlijks op wijzigingen.

- Eenvoudige handelingen: mag via doe-het-zelf of door werknemer(s) met opleidingsattest eenvoudige handelingen
<https://ovam.vlaanderen.be/wie-mag-wat-verwijderen>

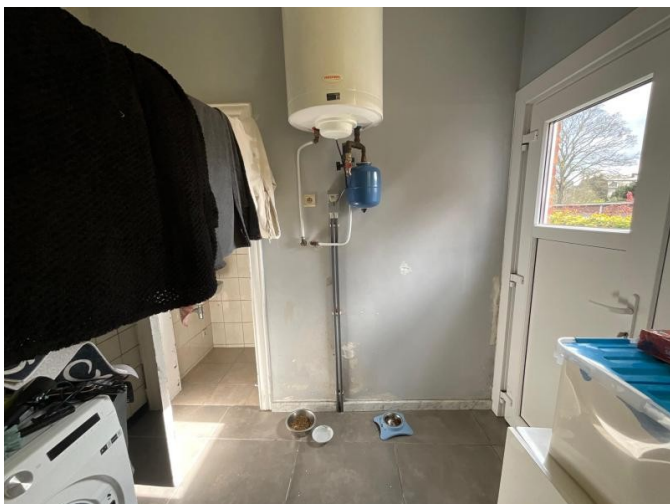
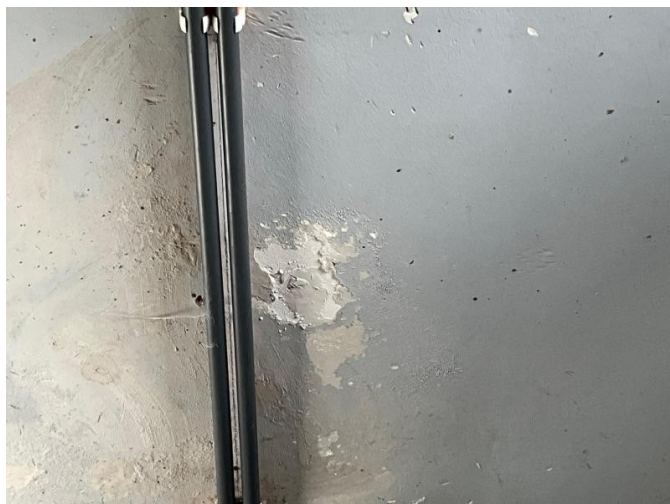
Fiche 6: Pleisterwerk wand

Geen asbest

#	Type	Referentie	Resultaat
6.1	Puntmonster	02	Geen asbest
