# Asbestinventarisatetest

Korenstraat 9, 3740 Bilzen-Hoeselt

Attestnummer : 20260810-000302.000

Uitgegeven op : 10.08.2026

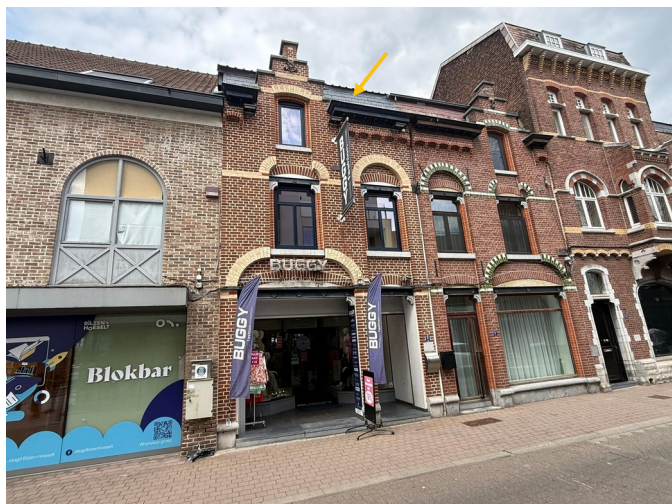
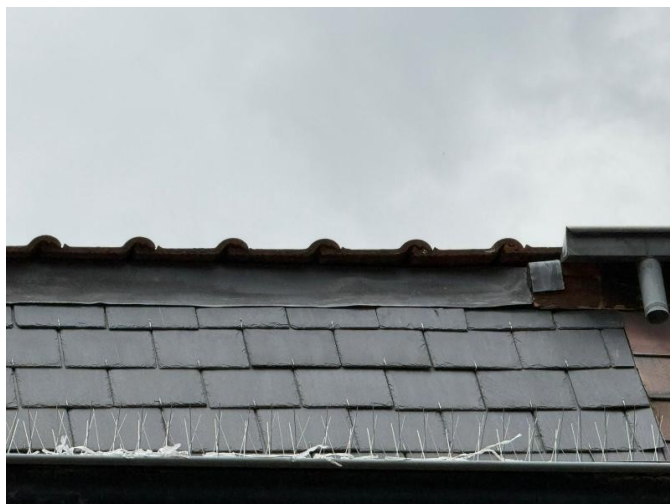
De leien aan het dak aan de voorgevel zijn natuurleien.

| Basis voor advies | De asbestdeskundige beoordeelt het materiaal als niet-asbestverdacht. |

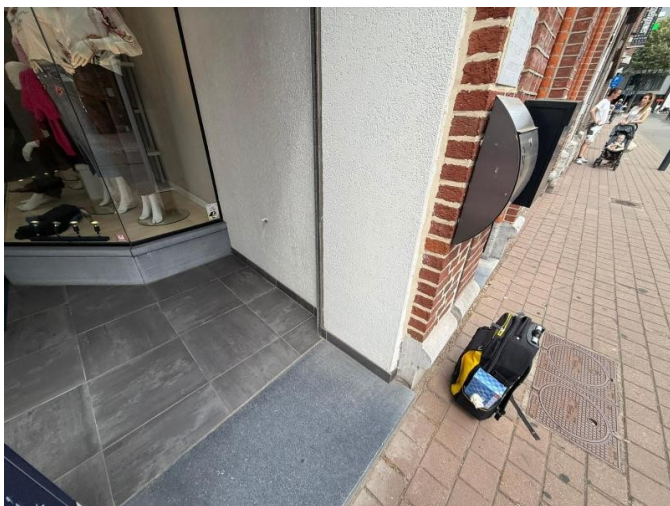
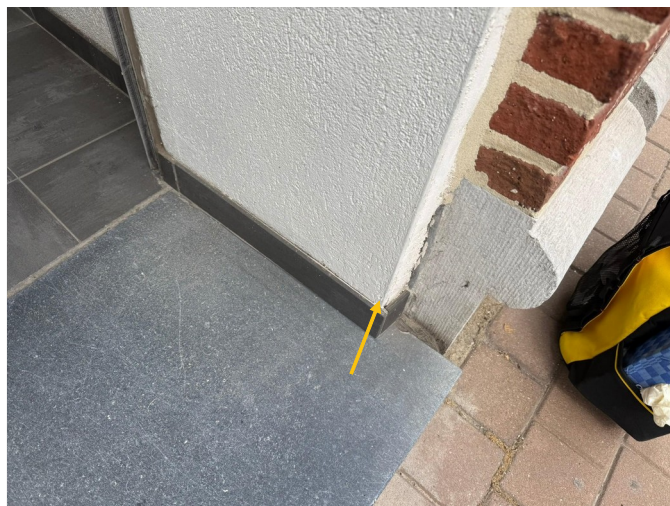
## Fiche 2: Crepi gevel

### Conclusie

Geen asbest

| # | Type | Referentie | Resultaat |
|---|---|---|---|
| 2.1 | Mengmonster | ST 3 | Geen asbest |

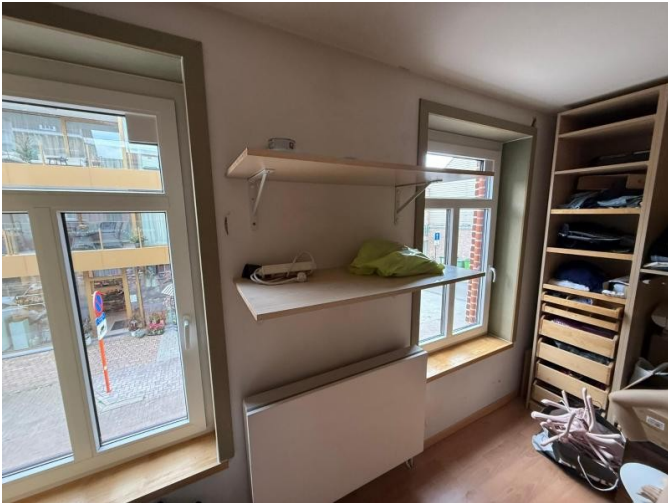
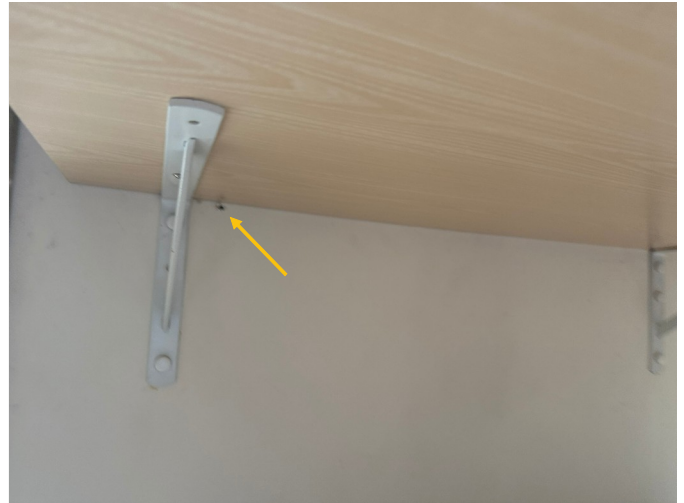
## Fiche 3: Pleisterwerk muren

## Conclusie

Geen asbest

| # | Type | Referentie | Resultaat |
|---|---|---|---|
| 3.1 | Mengmonster | ST 1 | Geen asbest |

| Opmerking | Staal genomen in keuken, traphal en woonkamer. |

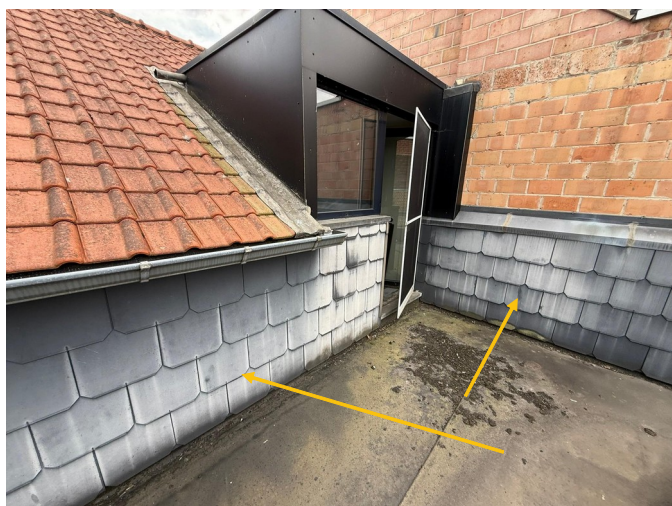
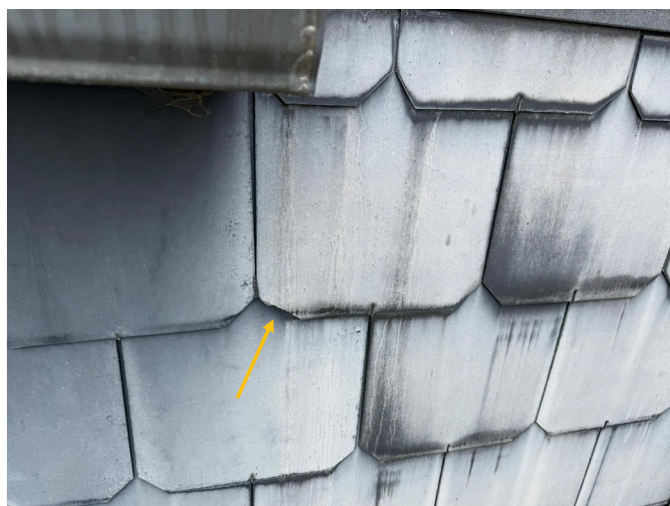
## Fiche 4: Gevel met cementleien

### Conclusie

Geen asbest

| # | Type | Referentie | Resultaat |
|---|---|---|---|
| 4.1 | Puntmonster | ST 2 | Geen asbest |

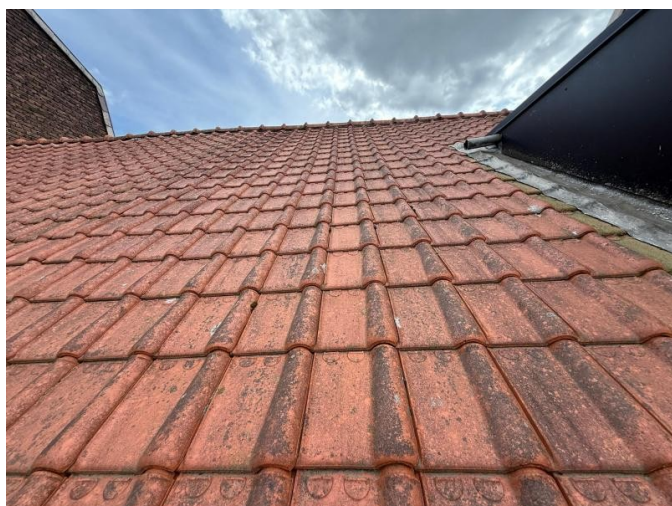
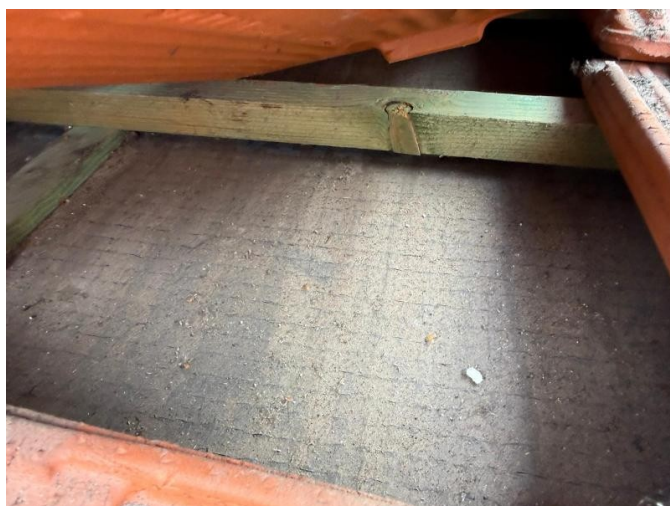
### Fiche 5: Onderdak: niet asbest verdacht

| Beschrijving | Notitie | Terug te vinden op plannen |
|---|---|---|
| Fiche 5: Onderdak: niet asbest verdacht | Het onderdak wat zichtbaar is, is niet asbest verdacht. Dit is een spandoek, dit heb ik kunnen waarnemen door een dakpan op te heffen. De eventuele tussenliggende lagen tussen het zichtbaar onderdak en de dakbedekking is niet waarneembaar zonder destructief onderzoek. | - |

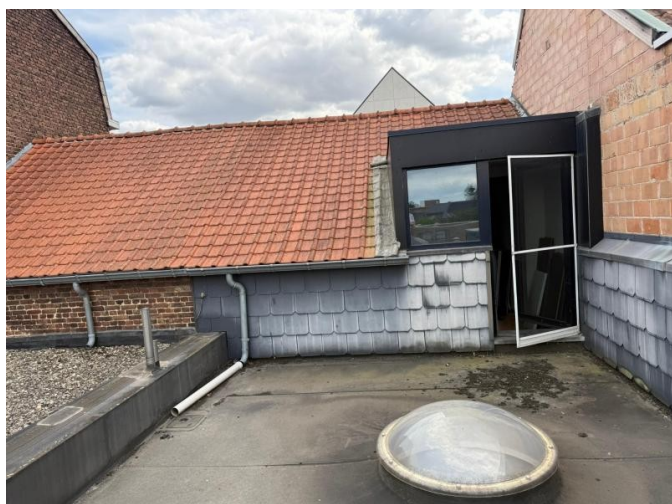
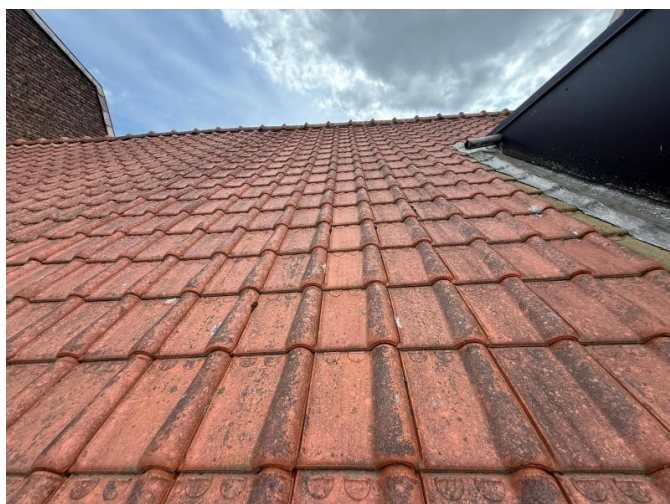
## Fiche 6: Dakbedekking: dakpannen

| Beschrijving | Notitie | Terug te vinden op plannen |
|---|---|---|
| Fiche 6: Dakbedekking: dakpannen | De dakbedekking bestaat uit niet asbestverdachte dakpannen. | - |

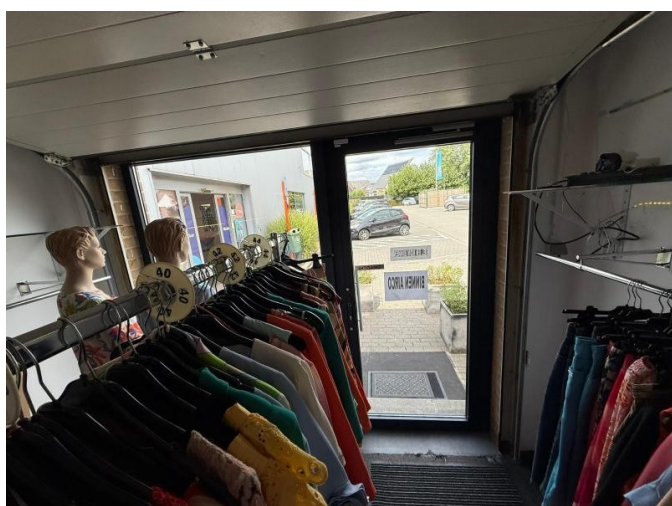
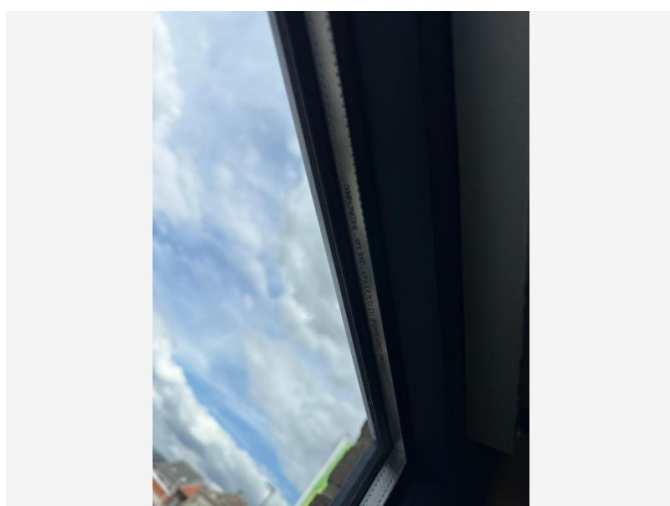
## Fiche 7: Kit ramen: flexibel

| Beschrijving | Notitie | Terug te vinden op plannen |
|---|---|---|
| Fiche 7: Kit ramen: flexibel | De kit aan alle ramen is flexibel, dit is niet asbest verdacht. | - |

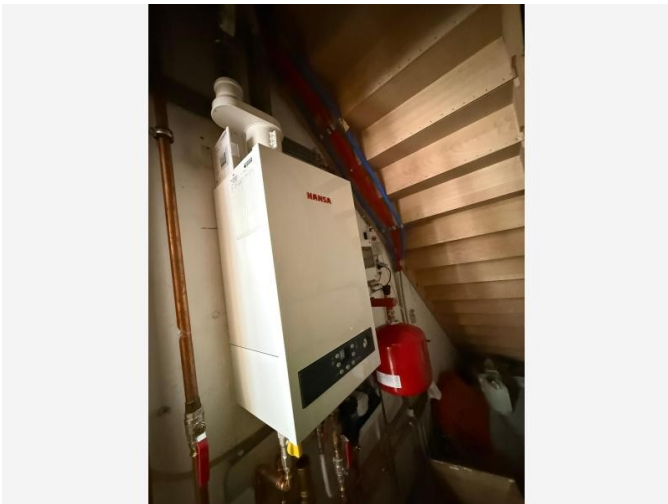
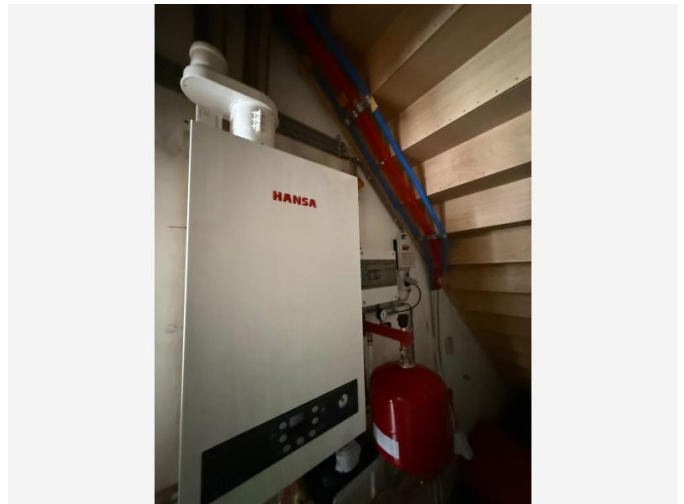
## Fiche 9: Stookketel / Brander: niet asbest verdacht

| Beschrijving | Notitie | Terug te vinden op plannen |
|---|---|---|
| Fiche 9: Stookketel / Brander: niet asbest verdacht | Tijdens onze inspectie hebben we een bouwjaar kunnen achterhalen van de stookketel. Dit is na 2001, wat dus wilt zeggen dat er geen asbest meer mocht gebruikt worden bij het produceren van de stookketel. | - |

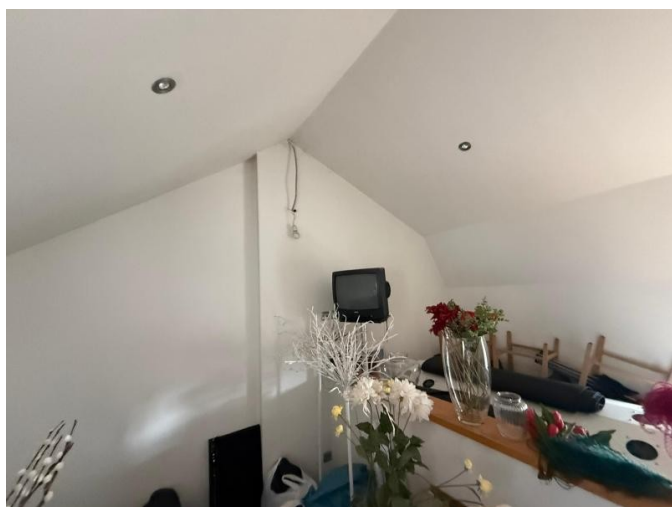
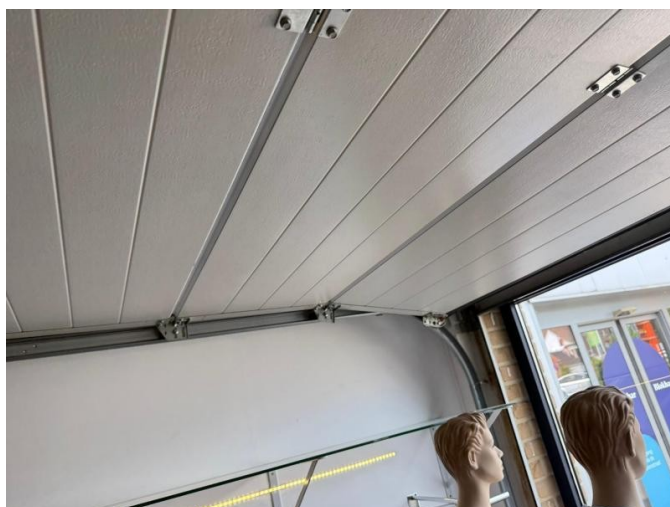
### Fiche 10: Plafonds uit niet asbestverdacht materiaal

| Beschrijving | Notitie | Terug te vinden op plannen |
|---|---|---|
| Fiche 10: Plafonds uit niet asbestverdacht materiaal | De plafonds zijn gemaakt van niet-asbestverdachte materialen (bijvoorbeeld laminaat, gyproc, ...), deze toepassingen zijn niet asbestverdacht. We hebben echter niet kunnen vaststellen of er mogelijk asbestverdachte of asbesthoudende materialen achter deze toepassingen aanwezig zijn. Bij renovatie of sloop is het aangeraden om een destructief onderzoek te laten uitvoeren van deze toepassingen. | - |

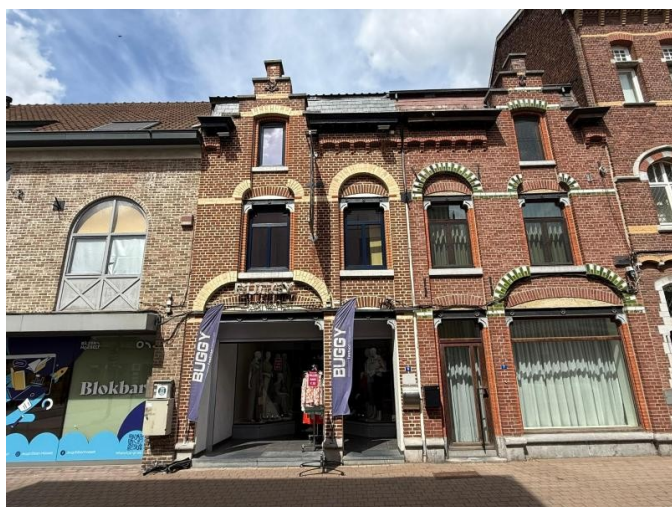
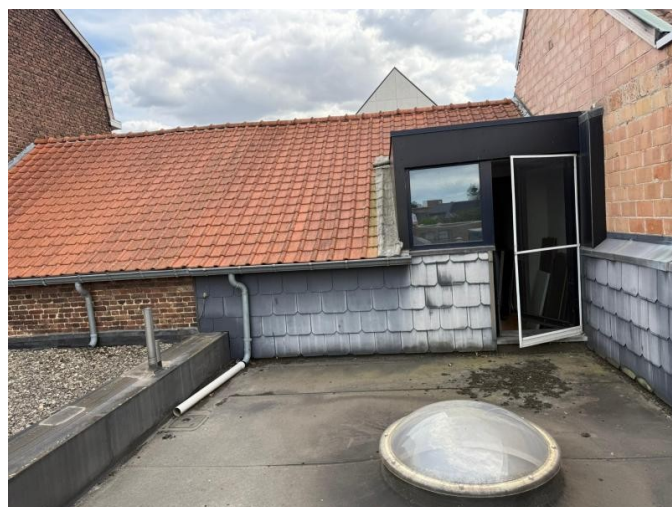
### Fiche 11: Rookgaskanalen: niet aanwezig

| Beschrijving | Notitie | Terug te vinden op plannen |
|---|---|---|
| Fiche 11: Rookgaskanalen: niet aanwezig | - | - |
