# Asbestinventarisatetest

Gorseweg 15, 3800 Sint-Truiden

Attestnummer : 20230508-000552.000

**Niet-asbestveilig**

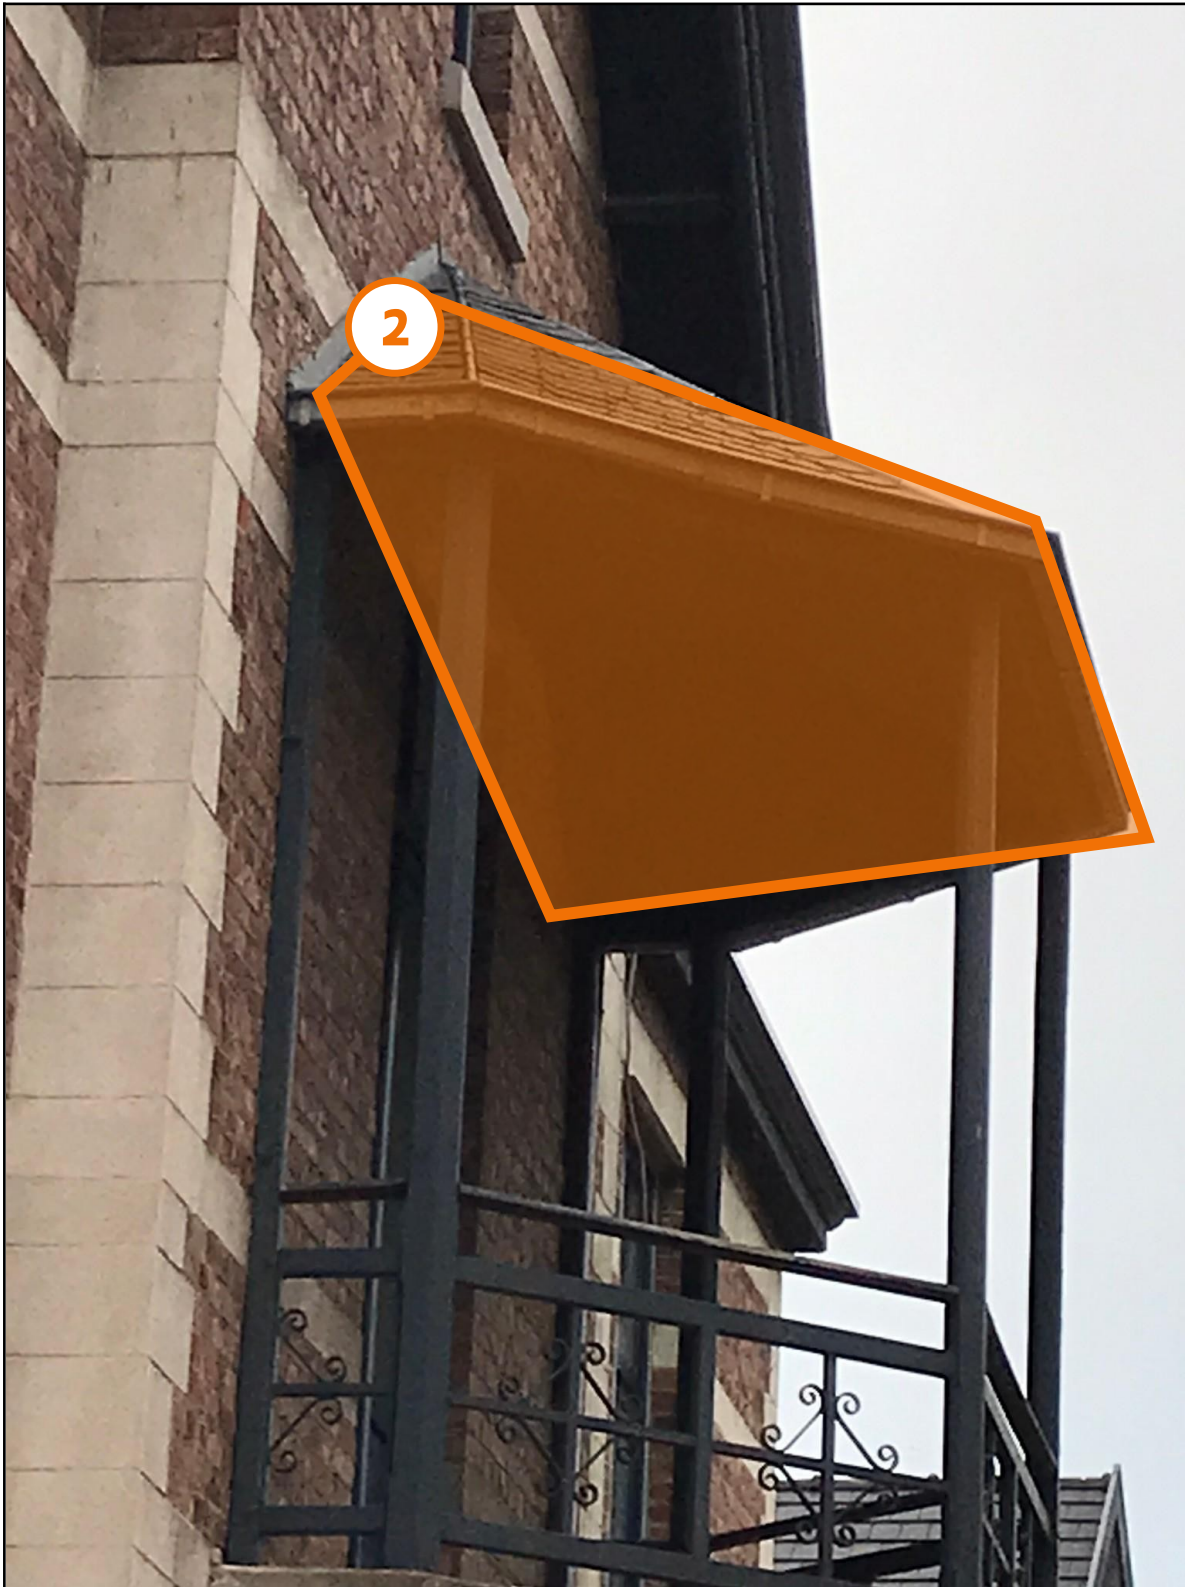
## Plan 1.3: erker

| 2. leien erker | Asbestmateriaal | <a href="#">Verwijderen</a> |

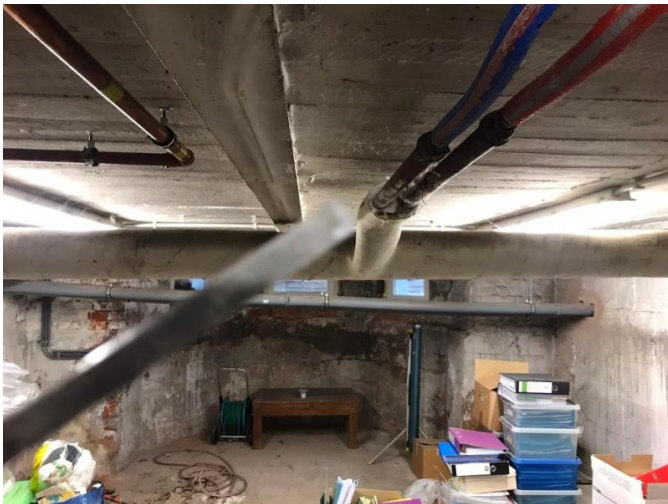
| Fiche 1: cv isolatie kelder..... | 12 |

Overzichtsfoto

Detailfoto

| Eindbeoordeling materiaalrisico | Hoog materiaalrisico en/of hoge kans op vezelvrijgave |

| Gebondenheid | Categorie 2: niet-hechtgebonden met matrix |
| Asbestsoort (vezeltype) | Amfibool aanwezig, uitgezonderd crocidoliet |
| Toestand van het materiaal | Matig beschadigd, matig verweerd |

| # | Type | Referentie | Resultaat |
|---|---|---|---|
| 1.1 | Mengmonster | cv buizen kelder | Amosiet, Chrysotiel |

| Beschrijving | cv isolatie kelder |
| Asbestmateriaal | In-situ afwerkingslagen - Thermische isolatie |

**Dringend verwijderen**

- Zorg voor een veilig beheer. Vermijd het beschadigen van het asbestmateriaal. Controleer de toestand jaarlijks op wijzigingen.
- Scherm in afwachting van verwijdering het asbestmateriaal af van luchtstromingen en verstoring: bijvoorbeeld door het te verpakken, te fixeren, af te dekken, signalisatie - afbakening aan te brengen, ...
- Zorg voor een veilig beheer en verwijder dit asbestmateriaal wanneer het bij werken eenvoudig bereikbaar wordt. Controleer de toestand jaarlijks op wijzigingen.
- Verwijder dit asbestmateriaal zo snel mogelijk. Volg de toestand goed op.

- Eenvoudige handelingen: enkel door erkend asbestverwijderaar mits gebruik van pbm's en afvoer naar erkend verwerker

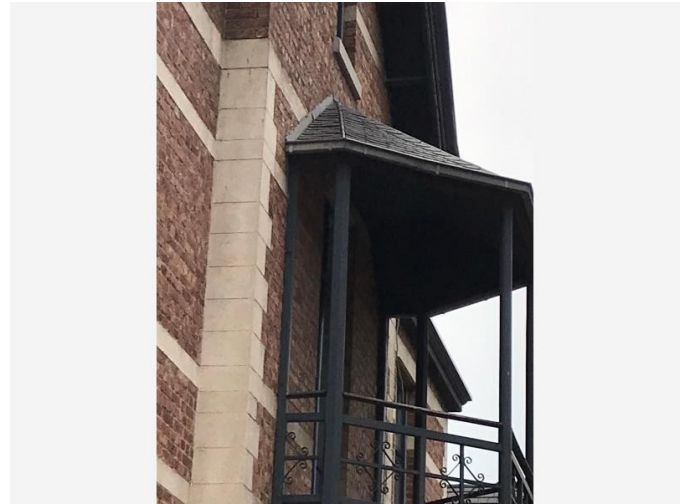
| Fiche 2: leien erker..... | 15 |

Overzichtsfoto

Detailfoto

| Eindbeoordeling materiaalisico | Verhoogd materiaalisico en/of verhoogde kans op vezelvrijgave |

| Gebondenheid | Categorie 1: hechtgebonden in oorsprong |
| Asbestsoort (vezeltype) | Crocidoliet aanwezig |
| Toestand van het materiaal | Matig beschadigd, matig verweerd |

| Beschrijving | leien erker |
| Asbestmateriaal | Dak- en gevelbekleding - Lei, shingle |

Verwijderen

- Zorg voor een veilig beheer. Vermijd het beschadigen van het asbestmateriaal. Controleer de toestand jaarlijks op wijzigingen.
- Zorg voor een veilig beheer en verwijder dit asbestmateriaal wanneer het bij werken eenvoudig bereikbaar wordt. Controleer de toestand jaarlijks op wijzigingen.
- Hemelwater dat afspoelt van asbestcement daken of gevels kan asbestdeeltjes bevatten. Gebruik het enkel voor gesloten circuits (bv. spoelen toiletten). Reinig na het vervangen van het dak of de gevel de dakgoten en regenwaterput of -ton om asbesthoudend sediment of slib te verwijderen

- Eenvoudige handelingen: mag via doe-het-zelf of door werknemer(s) met opleidingsattest eenvoudige handelingen mits gebruik van pnm's en afvoer naar erkend verwerker

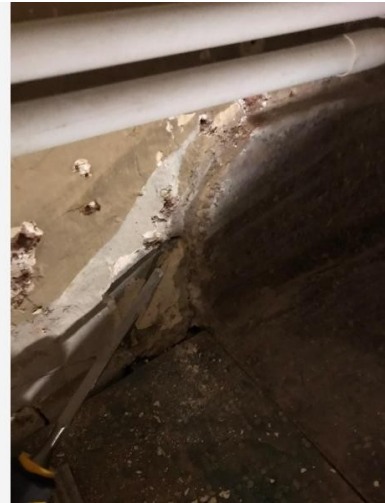
| Fiche 3: pleisterwerk..... | 19 |

Overzichtsfoto

Detailfoto

Geen asbest

| # | Type | Referentie | Resultaat |
|---|---|---|---|
| 3.1 | Puntmonster | staal pleisterwerk | Geen asbest |

| Beschrijving | pleisterwerk |
