Asbestinventarisatetest

Weggevoerdenstraat 19, 3500 Hasselt

Attestnummer : 20240411-000122.000

Niet-asbestveilig

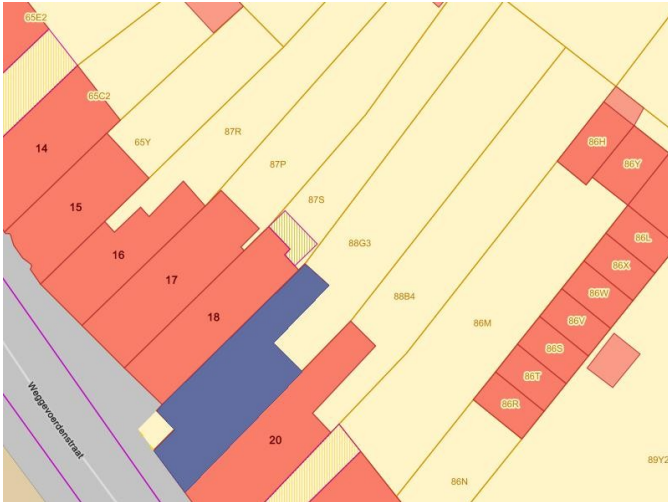
Zone 1: Hoofdgebouw

- 3 Asbestmaterialen**
- 0 Beperkingen
- 0 Uitsluitingen
- 0 Roerende goederen
- 0 Puin, steenslag, (water)bodem
- 0 Adviezen
- 2 Geen asbest**

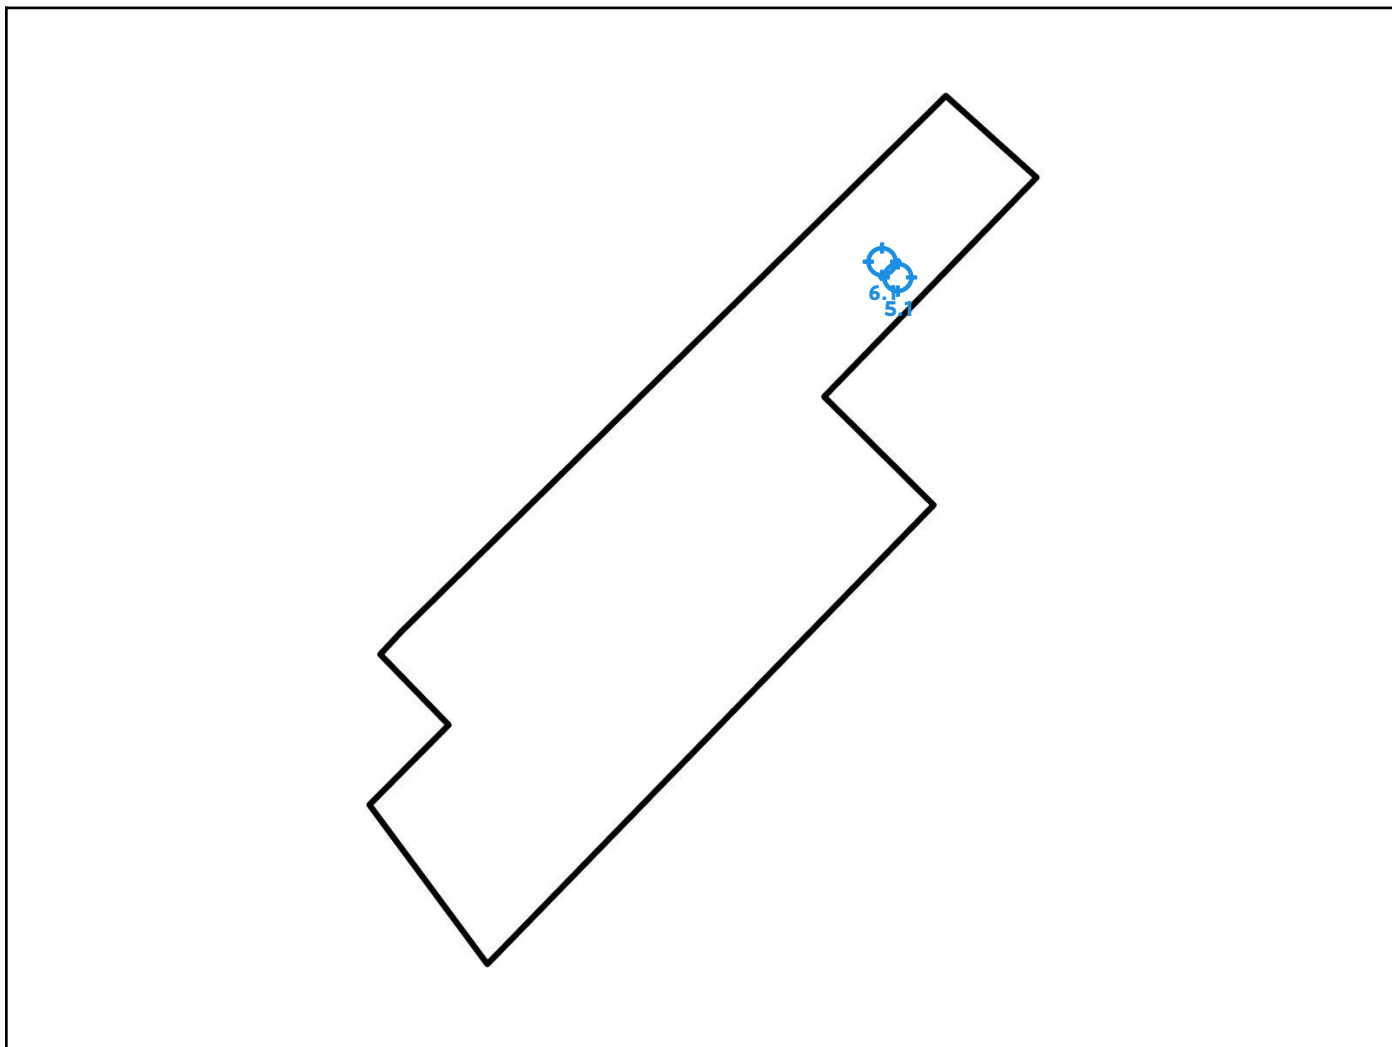
Plan 1.2: gelijkvloers

Beschrijving	Type	Actie
5. Pleisterwerk plafond	Geen asbest	-
5.1 Code: 01	Puntmonster	-
6. Pleisterwerk wand	Geen asbest	-
6.1 Code: 02	Puntmonster	-

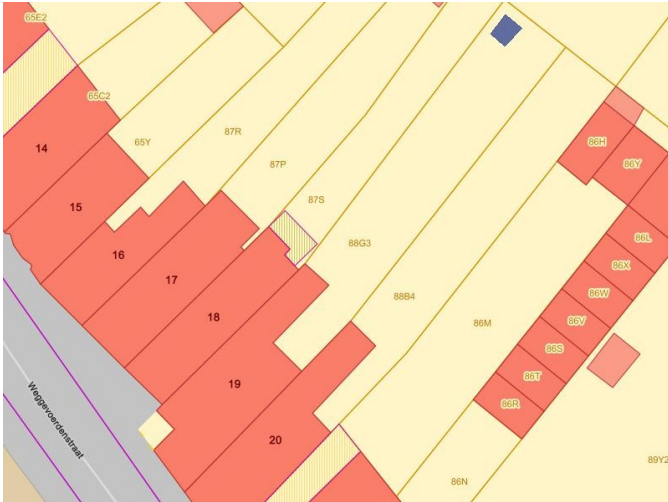
Zone 2: Tuinhuis

- 1 Asbestmateriaal**
- 0 Beperking
- 0 Uitsluiting
- 0 Roerend goed
- 0 Puin, steenslag, (water)bodem
- 0 Advies
- 0 Geen asbest
